Wichtige Hinweise zum Austausch der Wasserpumpen- Kits 8MP 376 809-881 und 8MP 376 810-891

AUDI / VW 2.5 TDI V6

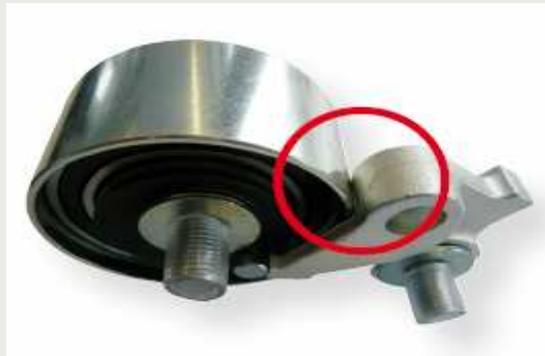
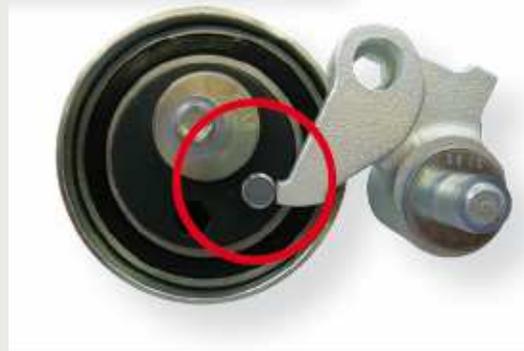
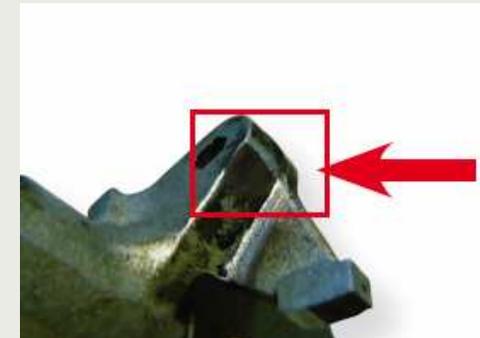
Durch die falsche Montage / Positionierung (hier im Bild im ausgebauten Zustand dargestellt) des Umlenkhebels 9XU 376 818-511 schleift dieser an der Spannrolle 9XU 376 819-661, was zur Beschädigung der genannten Komponenten, bis hin zu einem kapitalen Motorschaden, führt.

Während des Einbaus ist auf die korrekte Positionierung des Spannhebels zu achten. Wie im Bild dargestellt, darf nur die vorgesehene Kontaktfläche auf dem Abschlagzapfen aufliegen. Nur so ist eine ausreichende Distanz der Komponenten gewährleistet und Beschädigungen können vermieden werden.
