## Monteringsvejledning for det centrale frigørelsesleje 510 0016 10

Volkswagen

Transporter (T4),  
MJ. 09.95 - 09.03

510 0016 10

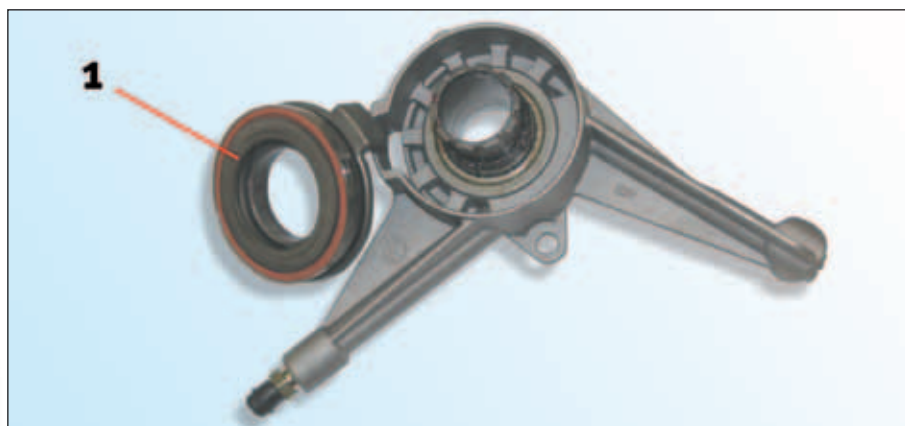
Figur 1: 510 0016 10

**!** Ved montering af det centrale frigørelsesleje skal man passe på, at lejets **(1)** flade side er rettet mod koblingen!

Et leje, som falder ud af det centrale frigørelsesleje, kan indlægges omvendt. Dette vil imidlertid forårsage, at udløsning vil ikke fungere og trykpladens spændeskive vil ødelægges. Man kan høre lyd fra gearkassen når motoren løber.

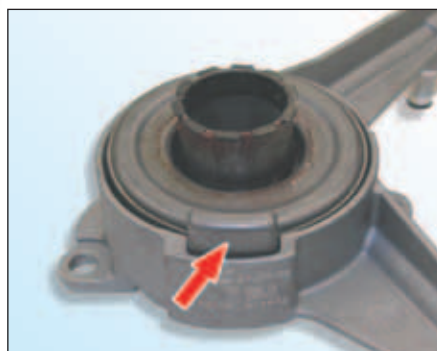
Figur 2: Forkert

- Frigørelseslejets styreforhøjning (se figur 2) slides om spændskiven
- frigørelseslejet gnider om kanten på det centrale frigørelsesleje
