## Οδηγίες τοποθέτησης υδραυλικού ρουλεμάν συμπλέκτη

**Κατασκευαστής οχήματος:**  
Volkswagen

**Μοντέλα:** Transporter (T4),  
MJ. 09.95 - 09.03

**Κωδ. LuK-AS:** 510 0016 10

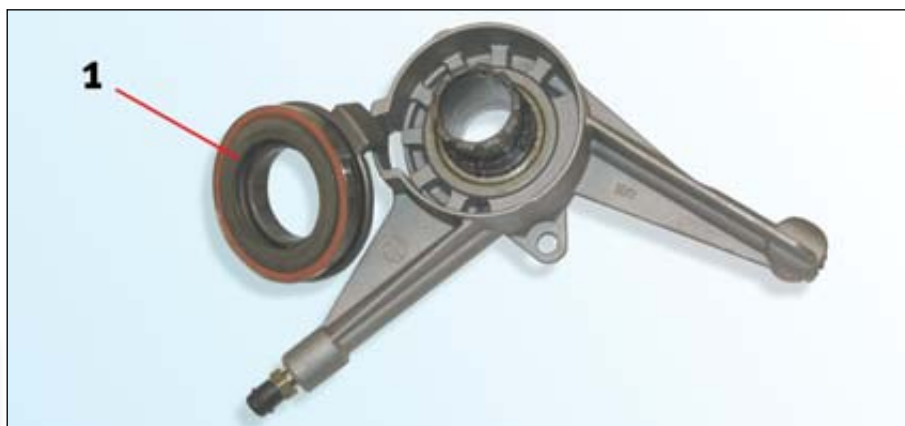
**Εικόνα 1:** 510 0016 10

**⚠** Κατά την τοποθέτηση του υδραυλικού ρουλεμάν συμπλέκτη πρέπει να προσέξετε, ότι το ρουλεμάν πίεσης (1) έχει την πλακέ πλευρά προς το συμπλέκτη!

Αν το ρουλεμάν πίεσης πέσει από τη μονάδα ρουλεμάν συμπλέκτη μπορεί να τοποθετηθεί πάλι κατά λάθος ανάποδα. Έτσι όμως παύει να λειτουργεί η αποσύμπλεξη, το χτένι του πλατύ καταστρέφεται και με τον κινητήρα σε λειτουργία προκαλούνται θόρυβοι από την περιοχή του κιβωτίου ταχυτήτων.

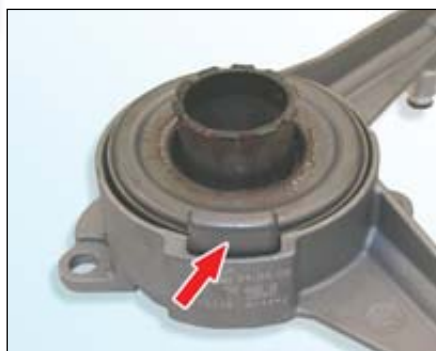
**Εικόνα 2:** Λάθος

- Ο οδηγός του ρουλεμάν συμπλέκτη (βλέπε **εικόνα 2**) βρίσκεται στο χτένι
- Το ρουλεμάν πίεσης βρίσκεται στην άκρη της θήκης της μονάδας του ρουλεμάν συμπλέκτη

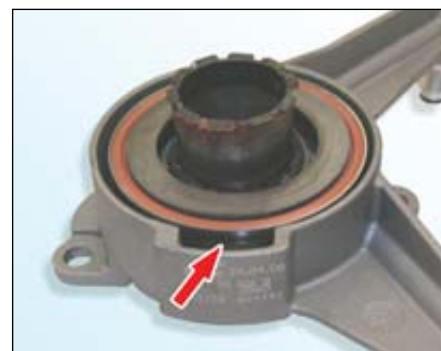
**Εικόνα 3:** Σωστό

Για να αποφύγετε ζημιές στο συμπλέκτη και στο κιβώτιο ταχυτήτων καθώς και άσκοπες επιπλέον επισκευές, πρέπει να ελεγχθεί το ρουλεμάν πίεσης για τη σωστή εφαρμογή στη μονάδα ρουλεμάν (βλέπε **εικόνα 3**).
