## SERVICE INFO – LuK 0023

# Σημειώσεις συναρμολόγησης

**LuK DMF 415 0232 10 / 415 0442 10**

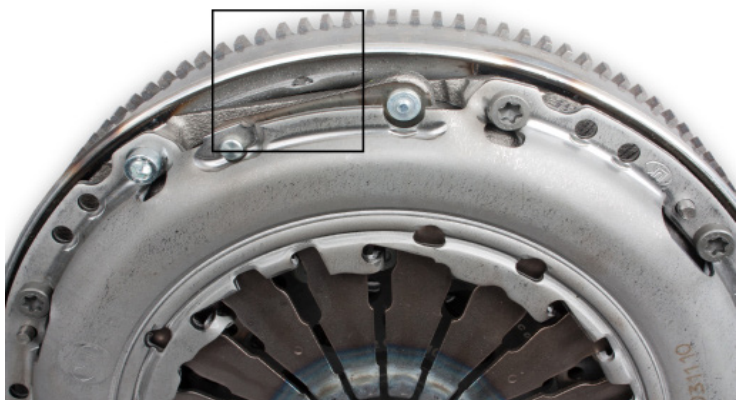
Εικόνα 1: Φθορά υλικού που προκλήθηκε από τη χρήση βίδας που ήταν πολύ μακριά

Με σκοπό την ασφάλιση του πλατό, το ΒΔΜ έχει τρύπες με σπείρωμα σε όλη τη διάμετρο του. Καθώς το κενό μεταξύ της πρωτεύουσας και της δευτερεύουσας μάζας είναι υπερβολικά μικρό, μόνο βίδες με μήκος 13 mm μπορούν να χρησιμοποιηθούν.

Αν χρησιμοποιηθούν μακρύτερες βίδες, το σπείρωμα προεξέχει από την πίσω πλευρά της δευτερεύουσας μάζας και γδέρνει την πρωτεύουσα.

Αν συμβεί αυτό, το ΒΔΜ δεν θα λειτουργεί σωστά. Όλοι οι περιστροφικοί κραδασμοί θα μεταφερθούν στο κιβώτιο/σύστημα μετάδοσης κίνησης χωρίς να αποσβεστούν, και θα προκύψουν θόρυβοι και πρόωρη φθορά.

Αν προμηθεύονται καινούριες βίδες κατά την αντικατάσταση του συμπλέκτη ή του ΒΔΜ, τότε πρέπει να χρησιμοποιηθούν αυτές οι βίδες. Αν δεν προμηθεύονται βίδες, μόνο βίδες με διάσταση M6x13 κατηγορίας ισχύος 10.9 μπορούν να χρησιμοποιηθούν.

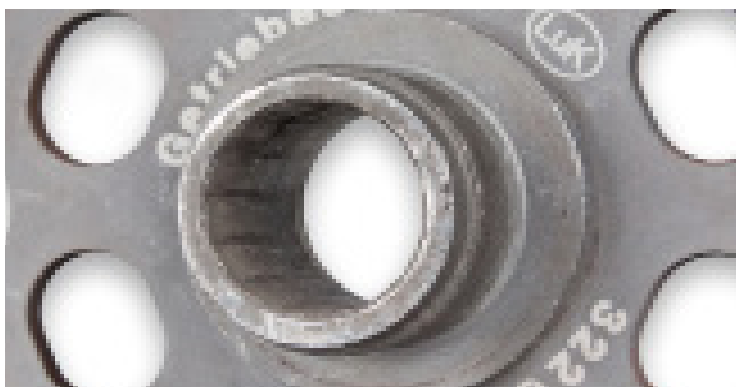
Σε εξαιρετικές περιπτώσεις, το προφίλ καρέ στον δίσκο συμπλέκτη μπορεί να υποστεί ζημιές από αυτήν τη διαδικασία. Αν συμβεί αυτό, δεν θα μεταφέρεται πλέον ισχύς (βλέπε εικόνα 2).

Εικόνα 2: Κατεστραμμένο προφίλ του καρέ
