## SERVICE INFO – LuK 0023

# הערה להתקנת DMF מק"ט- 10 0232 415

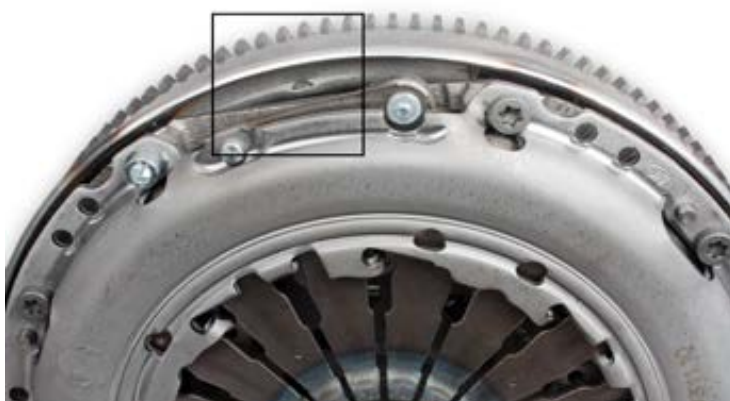
איור 1: שחיקה בחומר אשר נגרמה עקב שימוש בורג ארוך מדי

במטרה לאבטח את הרכבת פלטת הלחץ, יש בגלגל התנופה כפול המסה (DMF) חורים בכל ההיקף שלו. כיוון שהמרווח בין המסה הראשית למסה המשנית קטן וצר מאוד, ניתן להשתמש לצורך אבטחת פלטת הלחץ אך ורק בברגים אשר אורכם הוא 13 מ"מ. במידה ונעשה שימוש בברגים ארוכים יותר, החלק אשר מעבר לצידה האחורי של המסה המשנית בולט ופוגע בשטחה של המסה הראשית.

במידה ומסופקים בורגי הידוק חדשים בזמן החלפת המצמד או גלגל התנופה כפול המסה, יש להשתמש אך ורק בהם. במידה ולא סופקו ברגים כלל, יש להשתמש אך ורק בבורגי 13X6M בעלי מקדם חוזק של 10.9 במקומם.

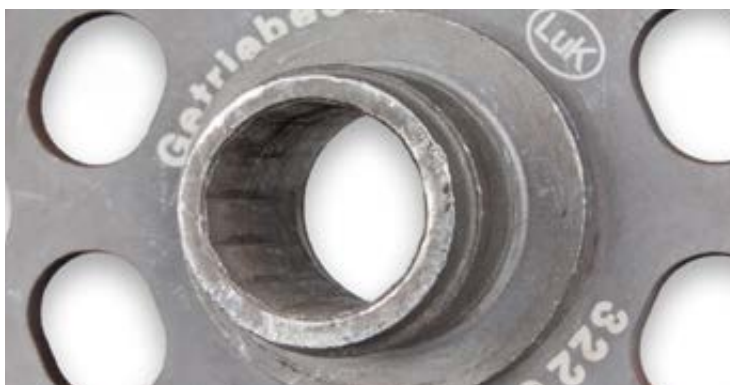
איור 2: שיני ההזחה של דיסק המצמד ניזוקו

במידה וזה קורה, גלגל התנופה כפול המסה אינו יכול לפעול ולתפקד בצורה הנכונה. כל הרעידות הנובעות עקב סיבובי המנוע יועברו כעת אל תיבת ההילוכים/מערכת העברת הכח ללא כל הפחתה ושיכוך, ולכן רעשים ושחיקה מוגברת יופיעו גם כן. במקרים מסוימים, שיני ההזחה שעל דיסק המצמד עלולים להיפגע עקב תהליך זה, במידה וזהו המקרה לא תתבצע העברת הכח דרך המצמד אל תיבת ההילוכים/מערכת העברת הכח (ראה איור 2).
