## SERVICE INFO – LuK 0034

# Pokyny k diagnostice kovových hluků vznikajících při odstavení motoru

| Obj. č. DMF: | 415 0241 10 |

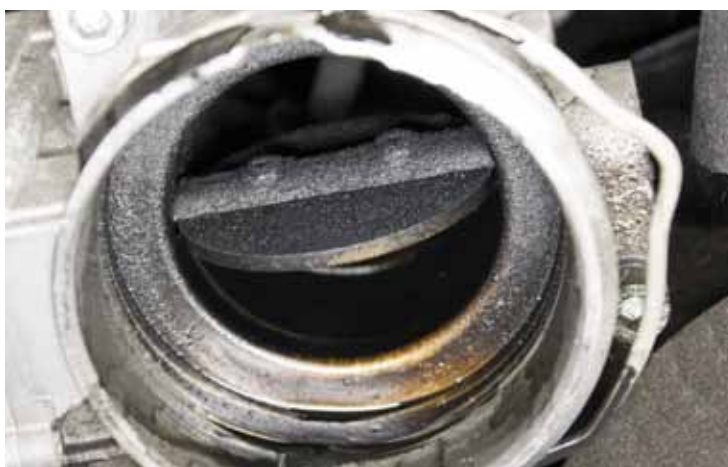
Obrázek 1: Odstranit znečištění v dílu škrticí klapky

Častou příčinou je chybná funkce škrticí klapky v kanálu sání, což způsobuje rozdílné snižování tlaku v jednotlivých válcích. To vede k nerovnoměrnému otáčivému pohybu klikové hřídele. Přitom vznikající torzní kmity se skoro netlumeně přenášejí do převodovky, čímž mohou vznikat kovové hluky.

- Načíst paměť závad řídicí jednotky motoru (ECM)
- Provést vizuální a funkční přezkoušení škrticí klapky (ta se musí při odstavení motoru zcela uzavřít)
- Odstranit případné usazeniny sazí v pracovní oblasti škrticí klapky
