## SERVICE INFO – LuK 0034

# מידע אשר מתקבל בזמן ביצוע אבחון המצביע על רעשים מתכתיים אשר מופיעים בזמן כיבוי מנוע הרכב

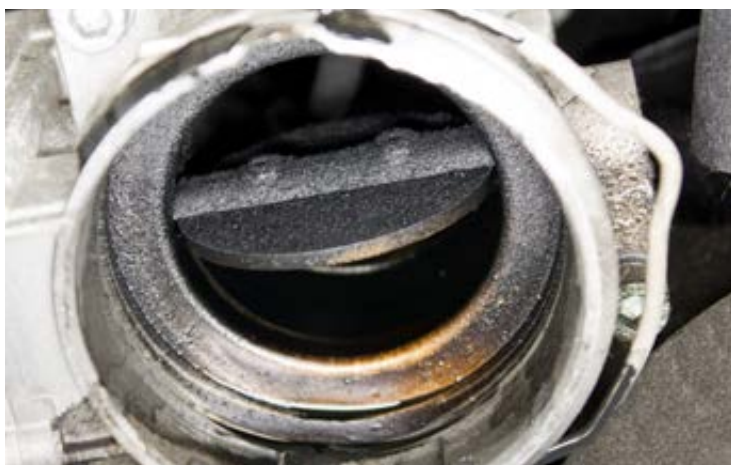
איור 1: כל לכלוך אשר נמצא על בית המצמרת החשמלית חייב לנקות או להסיר

גורם שכיח לרעשים אלו הינו תקלה בשסתום המצמרת החשמלית בצידו של מעבר יניקת האוויר. תקלה זו עלולה לגרום במצד שבו ישנה ירידת לחץ לא שווה של הלחץ בצילינדרים, אשר בזמן הסיבוב של המנוע גורמת לתנועה סיבובית לא אחידה של גל הארכובה. הרעידות אשר נוצרו עקב סיבוב לא אחיד זה מועברות אל תיבת ההילוכים ללא אפשרות להפחתתן על ידי גלגל התנופה, וזוהו למעשה הגורם לרעשים המתכתיים אשר מופיעים.

- בדוק אילו תקלות קיימות בזכרון מחשב ניהול המנוע ופעל לתיקון
- בצע אבחון ויזואלי ואבחון מעשי לתפקודיו של שסתום המצמרת החשמלית (היא חייב להיסגר בצורה מלאה לאחר שמבצעים כיבוי מנוע הרכב)
- הסר ונקה את שאריות פייח באזורי הפעולה של שסתום המצמרת החשמלית

במידה ועדיין נשמעים הרעשים המתכתיים כאשר מכבים את המנוע למרות פעולה תקינה של שסתום המצמרת החשמלית, יש לקבל את ההחלטה על החלפת גלגל התנופה כפול המסה אך ורק לאחר חקירה מעמיקה של תפקודי המערכת.
