## SERVICE INFO – LuK 0035

# Instrucțiuni de montaj LuK RepSet® 618 3003 00

### Modele:

| Motorizare: | TU### |

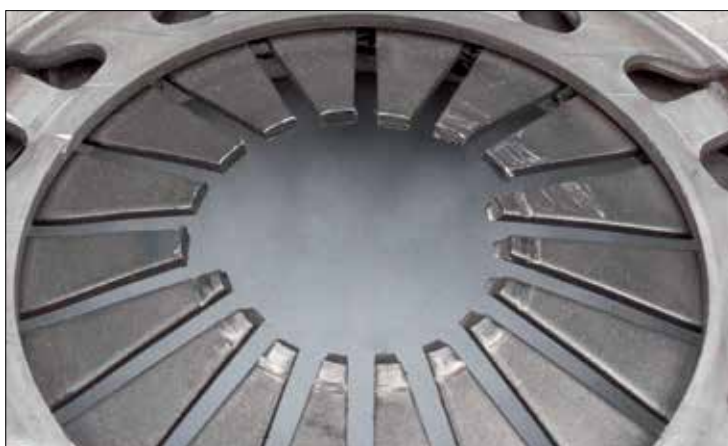
Fig. 1: Arc diafragmă defect din cauza lipsei preîncărcării

Din cauza reglării incorecte sau a unei defecțiuni mecanice la sistemul de acționare a ambreiajului, preîncărcarea necesară nu este întotdeauna atinsă, ceea ce determină o diferență de viteză între rulmentul de debreiere și ambreiaj. Fricțiunea care rezultă determină abraziunea materialului arcului diafragmă. În consecință, fiecare dintre capetele arcului diafragmă se poate rupe, determinând astfel defecțarea ambreiajului.

Defecțiuni similare pot fi produse prin nealinierea rulmentului, din cauza știfturilor lipsă sau deteriorate ale cutiei de viteze, a bușelor uzate ale arborelui transversal, sau a furcii de debreiere deteriorate/îndoite.

De aceea, când se înlocuiește ambreiajul, întregul sistem de acționare a ambreiajului trebuie verificat în privința uzurii și reglat în conformitate cu specificațiile producătorului.
