## SERVICE INFO – LuK 0035

# Οδηγίες τοποθέτησης για τα LuK RepSet® 618 3003 00

Citroën: AX, Saxo, Xsara  
 Peugeot: 106 II, 205 II, 206, 206+, 306  
 Μοντέλο: 1986-  
 Κινητήρες: TU###

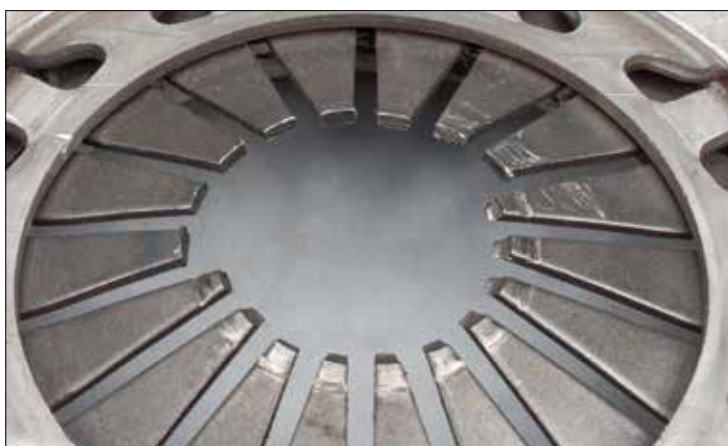
Εικόνα 1: Φθαρμένα χτένια λόγω έλλειψης προφόρτισης

Λόγω κακής ρύθμισης ή μηχανικής βλάβης στο σύστημα αποσύμπλεξης, η απαιτούμενη προφόρτιση δεν επιτυγχάνεται πάντα, προκαλώντας διαφορά στην ταχύτητα περιστροφής του ρουλεμάν και του πλατό. Η τριβή που παράγεται προκαλεί φθορά στα χτένια. Σαν αποτέλεσμα μερικά από τα χτένια σπάνε και τελικά ο συμπλέκτης δυσλειτουργεί.

Παρόμοια φθορά μπορεί να προκληθεί από κακή ευθυγράμμιση του ρουλεμάν, φθαρμένους πείρους ευθυγράμμισης του κιβωτίου ή κατεστραμένη/στραβιά φουρκέτα.

Για το λόγο αυτό, κατά την αντικατάσταση του συμπλέκτη, πρέπει να ελέγχεται όλο το σύστημα αποσύμπλεξης για φθορά ακολουθώντας τις οδηγίες του κατασκευαστή του αυτοκινήτου.
