## SERVICE INFO – LuK 0035

# Asennusohjeet LuK RepSet® 618 3003 00

| Citroën: | AX, Saxo, Xsara |
| Peugeot: | 106 II, 205 II, 206, 206+, 306 |

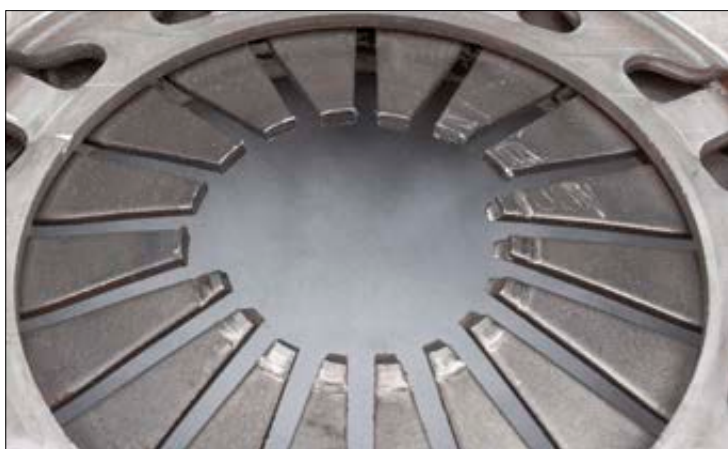
Kuva 1: Puuttuvan esijännityksen seurauksena vioittunut lautasjousi

Kytkimen virheellisesti säädetyn tai mekaanisesti vioittuneen ohjauksen seurauksena ei saavuteta riittävää esijännitystä, joka aiheuttaa kierroslukueron kytkimen irroitinlaakerin ja kytkimen välillä. Tällöin syntyvä hankaus aiheuttaa materiaalin kulumista lautasjousessa. Tämän seurauksena voivat lautasjousen yksittäiset kärjet murtua aiheuttaen kytkimen toimintakyvttömyyden.

Kytkimen vaihdon yhteydessä on siksi aina suoritettava kytkimen ohjauksen yleinen tarkastus kiinnittäen huomiota kulumiseen ja ohjauksen säätö valmistajan ohjeiden mukaan.
