## SERVICE INFO – LuK 0035

# Upute za ugradnju LuK RepSet® 618 3003 00

### Modeli:

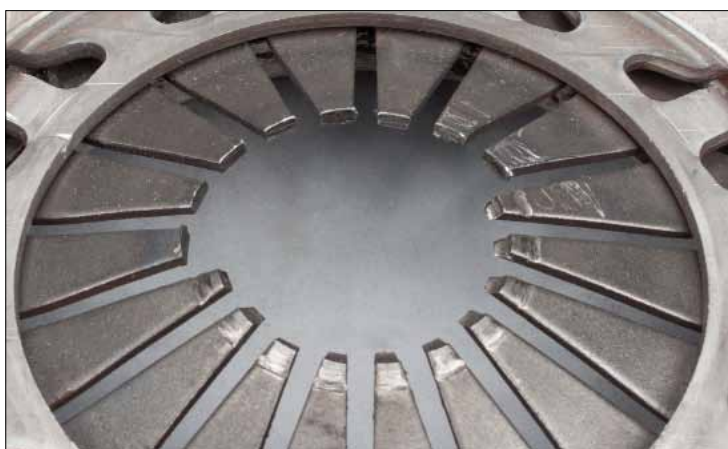
Slika 1: Otkinuti prsti tanjuraste opruge zbog nedostatka potrebnog predopterećenja

Zbog neispravne podešenosti sistema ili pak mehaničkog kvara u sistemu aktivacije spojke, događa se da, zahtijevano predopterećenje nije uvijek postignuto, čime dolazi do razlike u brzini okretanja između spojke i potisnog ležaja. Pri tom nastalo trenje uzrokuje abrazivno trošenje prstiju tanjuraste opruge. Kao posljedica, pojedini prsti tanjuraste opruge se mogu otkinuti i prouzročiti kvar spojke.

Slično oštećenje može također biti uzrokovano ekscentričnošću ležaja, oštećenim ili neugrađenim zaticima za centriranje mjenjačkog sklopa, istrošenim čahurama osovine ili pak oštećenim/savijenim potisnim vilicama.

Zbog toga se prilikom zamjene spojke, mora provjeriti cijeli sustav aktivacije spojke dali je istrošen i dali je podešen prema specifikacijama proizvođača.
