## SERVICE INFO – LuK 0035

# Monteringsanvisning LuK RepSet® 618 3003 00

Citroën: AX, Saxo, Xsara

Peugeot: 106 II, 205 II, 206, 206+, 306

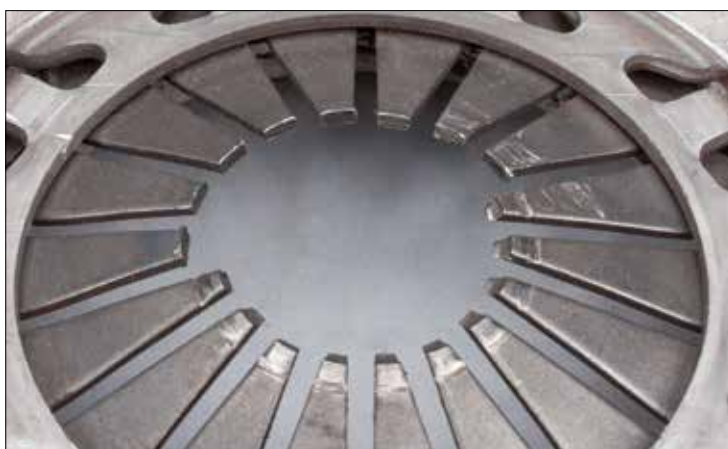
Figur 1: Defekt membranfjær forårsaket av manglende forbelastning

På grunn av ukorrekt innstilling eller mekanisk feil i clutchaktiveringssystemet, oppnås ikke alltid nødvendig forbelastning, noe som fører til forskjellig hastighet mellom clutchens utløserlager og clutchen. Den resulterende friksjonen forårsaker slipeslitasje på membranfjæren. Dette gjør at enkelte ender av membranfjæren kan brette av og føre til feil på clutchen.

Liknende skade kan også forårsakes hvis lagrene ikke er innrettet eller ved ødelagte girkassepinner, slitte tverraksselføringer eller ødelagt/bøyd utløsergaffel.

Derfor må hele clutchaktuatoren kontrolleres for slitasje og stilles inn iht. produsentens anvisninger når clutchen byttes.
