## SERVICE INFO – LuK 0035

# Navodila za montažo LuK RepSet® 618 3003 00

Modeli:

Motor: TU###

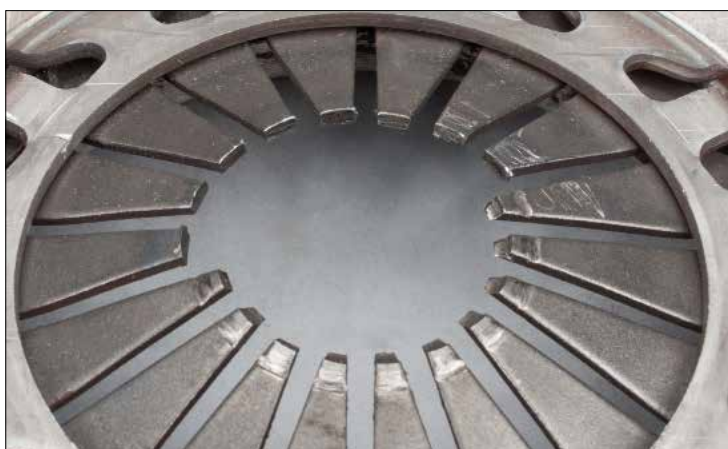
Slika 1: Poškodovana membranska vzmet zaradi premajhne sile prednapetja

Zaradi nepravilne nastavitve ali mehanske napake v sistemu za vklop sklopke ne nastane vedno dovolj velika sila prednapetja, zaradi česar je hitrost potisnega ležaja sklopke in sklopke različna. Trenje, do katerega pri tem pride, povzroči drgnjenje gradiva membranske vzmeti. Posledično se lahko posamezne konice membranske vzmeti zlomijo in povzročijo okvaro sklopke.

Vzrok podobnih poškodb je prav tako lahko napačno poravnan ležaj zaradi nenameščenih ali poškodovanih centrirnih zatičev menjalnika, obrabljenih puš prečne grdi ali poškodovanih/ukriviljenih izklopnih vilic.

Zato je treba pri menjavi sklopke preveriti, ali je kakšen del v sistemu za vklop sklopke obrabljen, nato pa sistem nastaviti v skladu s specifikacijami proizvajalca.
