## SERVICE INFO – LuK 0074

# Πληροφορία τοποθέτησης

## LuK RepSet 620 3115 00

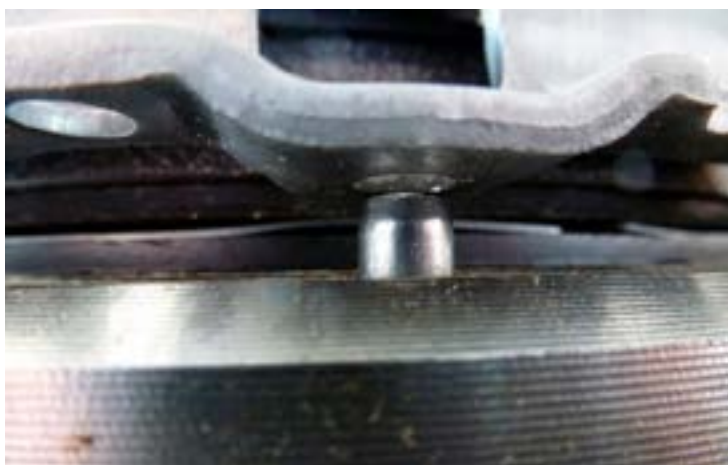
Κατά τη τοποθέτηση του LuK RepSet 620 3115 00, η απόσταση μεταξύ του καλύμματος του πλατό και του βολάν του κινητήρα, είναι σχετικά μεγάλη. Σαν αποτέλεσμα, ο συμπλέκτης δεν μπορεί να καθοδηγηθεί από τους πείρους του βολάν κατά την τοποθέτηση (Εικ.1). Οι βίδες συγκράτησης επίσης, δεν μπορούν να τοποθετηθούν στις τρύπες και τα σπειρώματα του βολάν, λόγω αυτής της απόστασης. Μπορούν να τοποθετηθούν μόνο με την εφαρμογή αυξημένης δύναμης, αλλά συχνά αυτό προκαλεί ζημιά στα σπειρώματα.

Εικόνα 1: Οι πείροι-οδηγοί δεν εφαρμόζουν στις αντίστοιχες τρύπες, κατά τη τοποθέτηση

Το LuK RepSet 620 3115 00 για να τοποθετηθεί σωστά, θα πρέπει, να γίνει χρήση του κατάλληλου ειδικού εργαλείου (πχ. Το εργαλείο της Schaeffler Αριθμός ανταλλακτικού: 400 0237 10). Κατά τη τοποθέτηση, χρησιμοποιείται για να συμπιέσει τα χτένια, μέχρι το σημείο που το πλατό να έρθει σε επαφή με το βολάν. Με αυτό τον τρόπο, οι πείροι εφαρμόζουν με ασφάλεια και οι βίδες συγκράτησης μπορούν να βιδωθούν ακόμα και με το χέρι, χωρίς καμία αντίσταση.

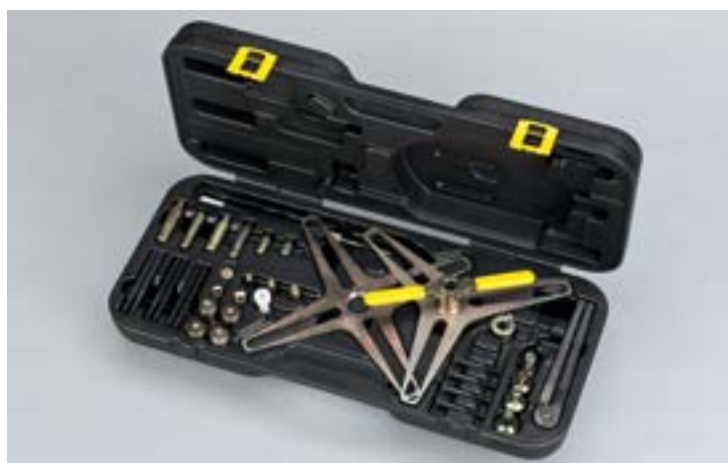
Εικόνα 2: Το ειδικό εργαλείο 400 0237 10 καθιστά και επιβεβαιώνει τη σωστή, ολοκληρωμένη και επαγγελματική προσέγγιση, σε οποιαδήποτε εργασία στο σύστημα του συμπλέκτη
