## SERVICE INFO – LuK 0077

# LuK GearBox

## Az ikercsapágyak diagnosztikája a Volkswagen 02T-sebességváltóinál

Sebességváltó típusa: 02T

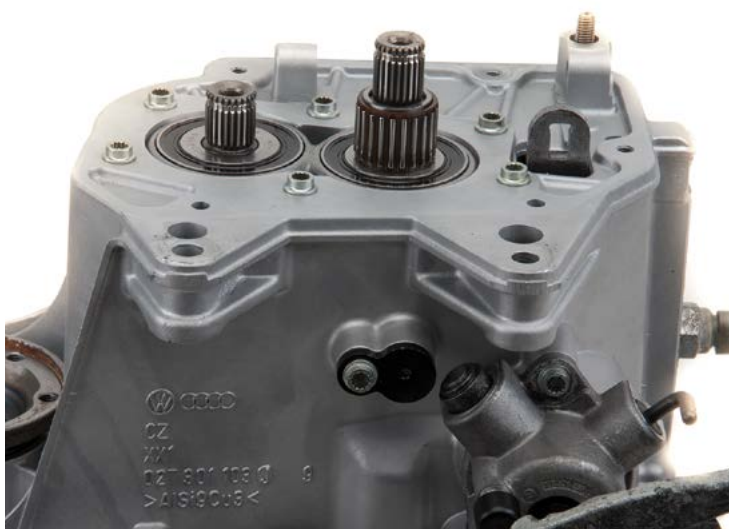
A sebességváltó-tengelyeknek a képen látható mindkét csapágát az elhelyezkedésük és a közös csapágytartó miatt ikercsapágyaknak is nevezik.

Egy 02T sebességváltó iker- és tűgörgős csapágya

Egy hibás ikercsapágyban a nagyobb súrlódás erős hőképződést okoz. Ezáltal tönkre mehet az 5. fokozat tűgörgős csapágya és a sebességi fokozatot már nem lehet kapcsolni. Ugyanez léphet fel, ha az 5. fokozat területén nem áll elegendő olaj a rendelkezésre. Mindkét esetben megsérül a kosár és a tűgörgők rendezetlenül oszlanak el a tengely körül.

A járműgyártó a következő eljárási módot ajánlja az ikercsapágy ellenőrzésére:

1. Melegítsék fel a sebességváltót
2. Emeljék fel a motor fordulatszámát kb. 4000 f/perc-re bekapcsolt sebességi fokozat nélkül zárt kuplunggal
3. Oldják a kuplungot és egyidejűleg állítsák le a motort
4. Ha olyan csörgő hangok lépnek fel, amelyek a sebességváltó bemenő tengelyének csökkenő fordulatszáma mellett változnak, akkor az ikercsapágy hibás
