LuK GearBox

Diagnosi del doppio cuscinetto accoppiato dei cambi 02T Volkswagen

Tipo di cambio: 02T

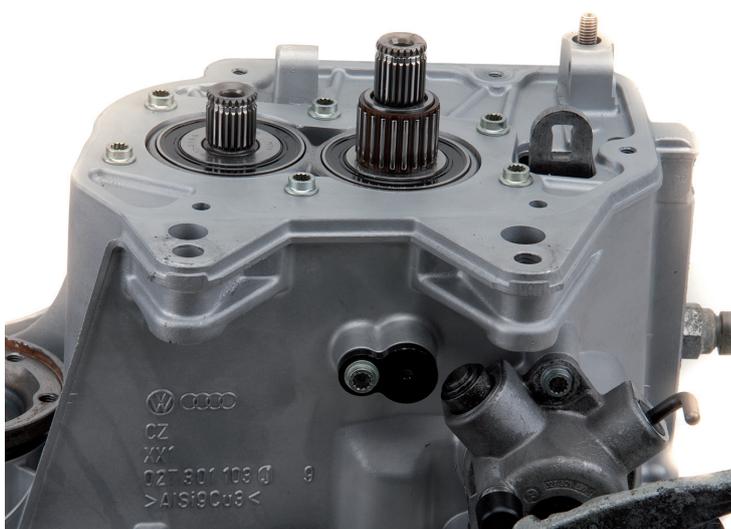
I due cuscinetti degli alberi del cambio, mostrati in figura, sono definiti cuscinetti ad occhiale per la posizione affiancata sulla piastra di appoggio.

Cuscinetto per lunetta e a rullini di un cambio 02T

I cuscinetti accoppiati montati su piastra di appoggio, se usurati generano un forte calore e di conseguenza attrito; questo spesso causa il danneggiamento del cuscinetto a rulli della 5a marcia. Quanto sopra descritto provoca l'impossibilità di inserire la 5a marcia.

In entrambi i casi la gabbia a rulli viene danneggiata e i rulli fuoriescono dalla loro sede.

1. Far riscaldare il cambio.
2. Portare il regime di rotazione del motore a 4000 giri/min.
3. Premere il pedale della frizione e arrestare contemporaneamente il motore.
4. Se si sente il rumore di sferragliamento quando la velocità del motore si riduce, è probabile che il doppio cuscinetto accoppiato sia danneggiato.
