INFORMACIÓN DE SERVICIO

Collarín hidráulico 510 0180 10

Advertencia

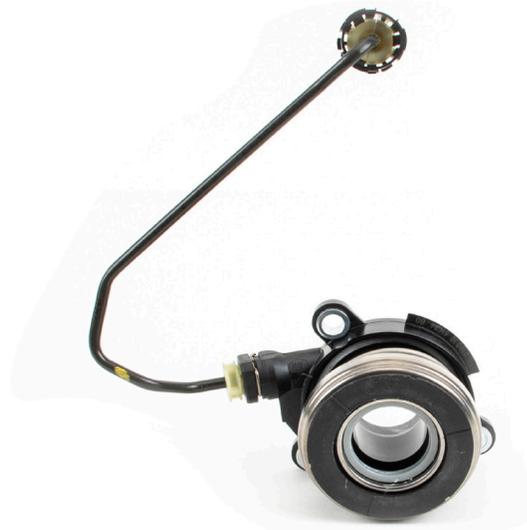
Fig. 2: Collarín hidráulico LuK 510 0180 10

Las observaciones de campo han demostrado que la combinación del collarín hidráulico (fig. 2) con determinados embragues de otros fabricantes puede provocar fugas y hacer que el sistema de desembrague se averíe antes de tiempo.

El motivo es el diseño de determinados embragues de otros fabricantes. Si algunas propiedades difieren demasiado de los estándares de Schaeffler, el collarín hidráulico puede verse sometido a cargas irregulares, lo que puede provocar que el casquillo guía se raspe y causar el desgaste prematuro de la junta, con sus consecuentes fugas.

Para evitar daños de este tipo, solo se debe utilizar el collarín hidráulico con embragues de LuK o como una solución completa (RepSet Pro) con embragues autorizados por LuK.
