## INFORMACIÓN DE SERVICIO

# Embragues bidiscos LuK

## Daños producidos durante el transporte debidos a una manipulación incorrecta

Fabricantes del vehículo:	Mercedes Benz Volvo
Modelos:	
Mercedes Benz:	Actros Actros MP 2/3 Axor Axor 2
Volvo:	FH, FH II, FH 12, FH 16 FM, FM 12 FMX, FMX II W
Números de artículo:	640 3006 18 640 3027 18

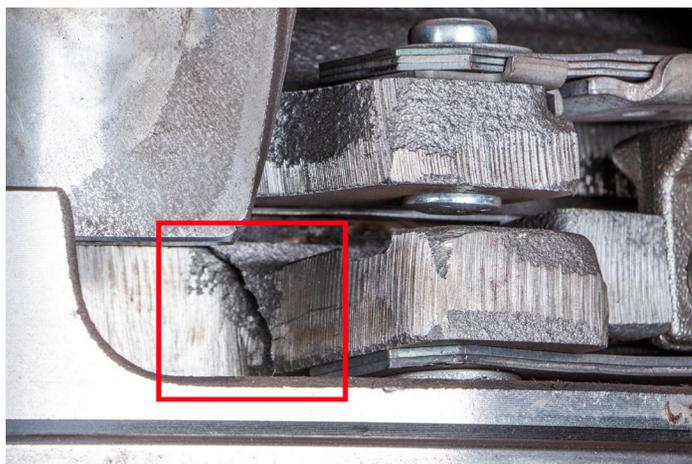
Fig. 1: Rotura de la orejeta de fundición de los flejes tangenciales

La causa principal son los impactos laterales que pueden producirse como consecuencia de cargar los embragues incorrectamente o por no haberlos asegurado suficientemente para su transporte. La mayoría de las veces, como resultado se producen daños en los alojamientos de los flejes tangenciales (figura 1), las cuales, a su vez, dan lugar posteriormente a problemas de desacoplamiento del embrague. Además, con los impactos pueden desprenderse fragmentos de las levas o de los flejes tangenciales, incluso a regímenes de revoluciones reducidos, que pueden dañar gravemente la campana de la caja de cambios. Por lo tanto, no debe instalarse bajo ningún concepto una placa de presión previamente dañada, ya que las consecuencias pueden resultar muy costosas.

- El embalaje del embrague debe encontrarse en un estado prácticamente intacto en el momento de la entrega. En caso de daños en el embalaje derivados de su transporte, deberá realizarse una inspección visual exhaustiva del embrague que garantice la ausencia de daños.
- Es esencial evitar cualquier tipo de impacto, especialmente los laterales, que pueda afectar al embrague.
- Debido al peso relativamente elevado del embrague, es recomendable utilizar un dispositivo de elevación adecuado siempre que se manipule.
