INFO TECHNIQUE

Embrayages bi-disques LuK

Dommages dus à une mauvaise manipulation pendant le transport

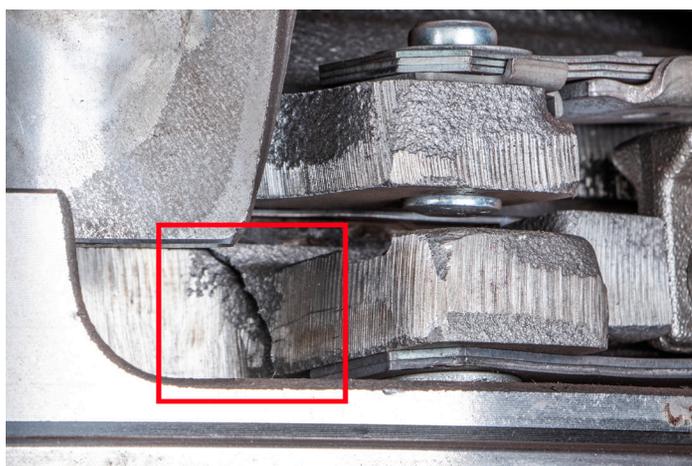
Image 1 : Rupture de came sur le support du ressort à lames tangentiel

Ces dommages sont principalement dus aux chocs latéraux qui peuvent résulter d'un chargement non conforme ou d'une sécurisation insuffisante de la charge. Cela se traduit généralement par des ruptures de came sur les supports des ressorts à lames tangentielles (fig. 1), ce qui entraîne alors des problèmes de désaccouplement de l'embrayage. De plus, des fragments de la came ou des parties du ressort à lames tangentiel peuvent se détacher brusquement, même à faible vitesse de rotation, et endommager gravement la cloche d'embrayage. Un plateau de pression endommagé ne doit donc en aucun cas être monté, sous peine d'entraîner des coûts de suivi très élevés.

Dans ce cas, il est impératif de respecter les points suivants :

- L'emballage de l'embrayage doit être quasiment intact à la livraison. Si l'emballage a été endommagé lors du transport, une inspection visuelle approfondie de l'embrayage doit être effectuée au regard des dommages mentionnés.
- Toute charge d'impact sur l'embrayage, en particulier latérale, doit absolument être évitée.
- En raison du poids relativement élevé de l'embrayage, il est recommandé d'utiliser un dispositif de levage approprié lors de chaque manipulation.
