## INFORMAZIONE TECNICA

# Frizioni a doppio disco LuK

## Danni da trasporto dovuti a una gestione errata

Costruttore del veicolo:	Mercedes Benz Volvo
Modelli:	
Mercedes Benz:	Actros Actros MP 2/3 Axor Axor 2
Volvo:	FH, FH II, FH 12, FH 16 FM, FM 12 FMX, FMX II W
Numeri di articolo:	640 3006 18 640 3027 18

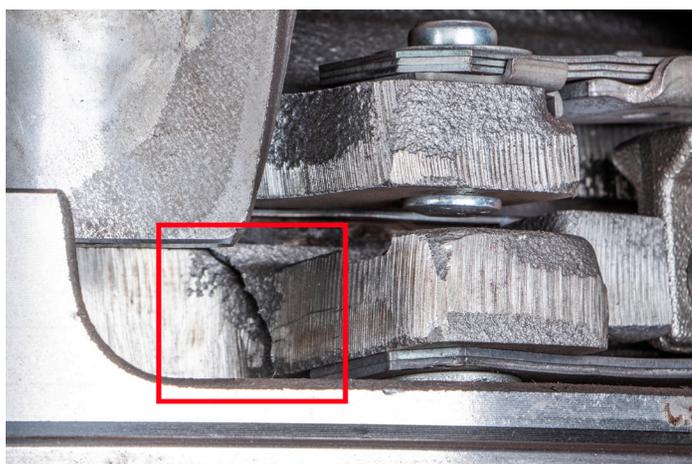
Figura 1: Spaccatura della camma sul supporto della molla tangenziale a balestra

La causa principale di questi danni sono gli urti laterali che derivano da metodi di carico impropri o da fissaggio inadeguato del carico. Ne risultano per lo più delle spaccature sui supporti delle molle tangenziali a balestra (Fig. 1), che causano poi problemi di distacco della frizione. Inoltre, frammenti del supporto o pezzi della molla tangenziale a balestra possono allentarsi improvvisamente già a bassi regimi, e danneggiare gravemente la campana del cambio. Pertanto, non deve essere montato in nessun caso uno spingidisco già danneggiato, altrimenti i costi derivanti potrebbero essere molto elevati.

- L'imballaggio della frizione deve essere pressoché integro al momento della consegna. In caso di danni all'imballaggio dovuti al trasporto, deve essere eseguito un accurato controllo visivo della frizione relativamente al danno menzionato
- Evitare assolutamente urti alla frizione, in particolare laterali
- A causa del peso relativamente elevato della frizione, in caso di spostamento della stessa è consigliabile utilizzare un adeguato dispositivo di sollevamento
