## Service-Info

# Dubbele plaatkoppelingen van LuK

## Transportschade door verkeerde behandeling

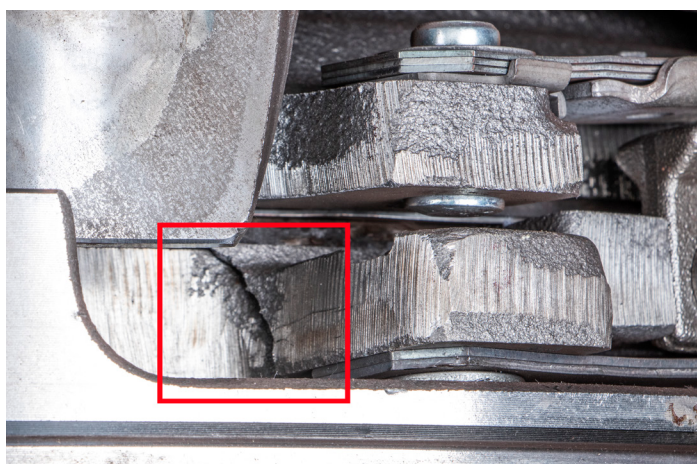
Afbeelding 1: Nokbreuk aan de drager van de tangentialbladveer

De belangrijkste oorzaak hiervoor zijn zijdelingse stootbelastingen, die kunnen ontstaan door onvakkundig laden en lossen of door de lading onvoldoende te beveiligen. Dit leidt meestal tot nokbreuken aan de dragers van de tangentialbladveren (afbeelding 1), met ontkoppelingsproblemen tot gevolg. Verder kunnen afgebroken stukken van de nok of delen van de tangentialbladveer reeds bij lage toerentallen plots loskomen en het transmissiehuis zwaar beschadigen. Een beschadigde drukplaat mag bijgevolg in geen geval worden gemonteerd, anders zijn de gevolggkosten zeer groot.

- Bij levering moet de verpakking van de koppeling nagenoeg onbeschadigd zijn. Bij door het transport veroorzaakte schade aan de verpakking moet een nauwkeurige visuele controle van de koppeling op de vermelde schade worden uitgevoerd
- Elke stootbelasting van de koppeling, met name zijdelingse belasting, moet absoluut worden vermeden
- Wegens het relatief hoge gewicht van de koppeling is het aan te bevelen bij elke behandeling een geschikte hefinrichting te gebruiken
