## LuK Servis Bülteni

# Luk Çift Balatalı Debriyajlar

## Yanlış Taşıma Kaynaklı Nakliye Hasarı

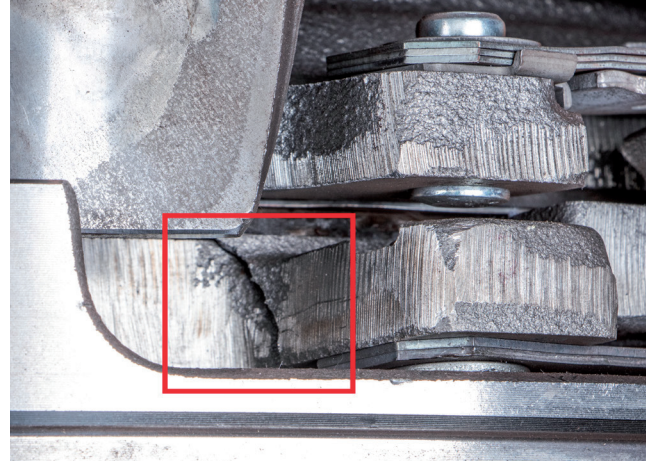
Şekil 1: Teğetsel yaprak yay elemanının bağlantı noktalarındaki kamın kırılması

Bu hasarın başlıca nedeni ise uygun olmayan yükleme yöntemleri veya yükün yeterince iyi sabitlenemeyişi sonucunda ortaya çıkan yanıl darbelerdir.

Çoğu durumda bu darbe yükleri, teğetsel yaprak yayların bağlantı yerlerinde kam kırılmasına neden olur (Bkz. Şekil 1), bu durum debriyajın ayrılmasında da sorunlara yol açar. Ayrıca, kamın parçaları veya teğetsel yaprak yayların bileşenleri düşük hızlarda bile gevşeyerek şanzıman muhafazasında ciddi hasara yol açabilir. Bu nedenle hasar görmüş bir baskı plakası, çok yüksek maliyetlere neden olabileceği için hiçbir şart altında kullanılmamalıdır.

- Debriyaj ambalajı teslim alındığı anda hasar görmemiş veya çok az hasar görmüş durumda olmalıdır. Eğer ambalaj, taşıma esnasında hasar görmüş ise yukarıda belirtilen hasarın meydana gelip gelmediğini görmek adına debriyaj detaylı bir şekilde görsel olarak incelenmelidir.
- Başta yanıl darbe yükleri olmak üzere debriyaj üzerinde herhangi bir darbe yükünün olmaması gerekir.
- Debriyaj ağır olduğu için bu bileşeni incelerken uygun bir kaldırma aracının kullanılması önerilir.
