LuK INFO TECHNIQUE

Message d'erreur : Patinage de l'embrayage

Constructeur : Mercedes Benz

Modèle : Actros

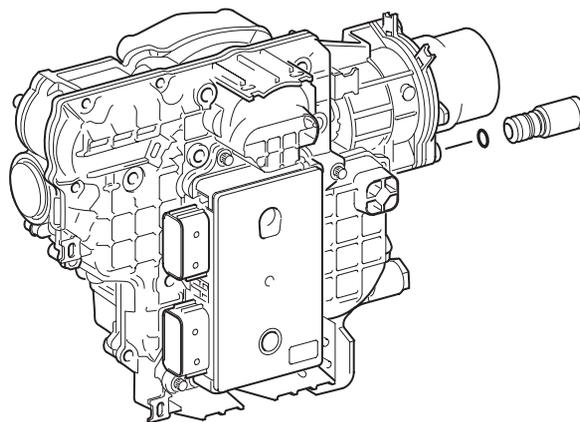
Figure 1 : La soupape de purge doit être dégagée lors de la pose de l'actionneur d'embrayage

- Le câble de raccordement de l'actionneur d'embrayage n'était pas correctement fixé dans la cloche d'embrayage et a été usé par le frottement contre le volant d'inertie pendant le fonctionnement
- La soupape de purge (figure 1) n'a pas été dégagée lors de la pose de l'actionneur d'embrayage. L'actionneur d'embrayage a été endommagé lors de l'installation de la boîte de vitesses en raison de l'absence d'un dispositif de ventilation
- Le joint d'étanchéité (figure 2) a été détruit lors de l'installation de l'actionneur d'embrayage
- Présence d'humidité dans la connexion électrique entre l'actionneur d'embrayage et l'appareil de commande (p. ex., en raison de l'utilisation d'un nettoyeur haute pression)

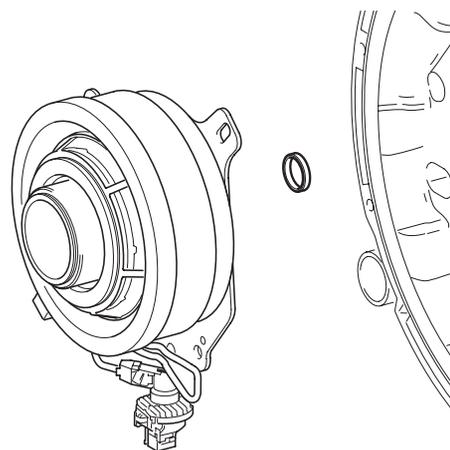
Figure 2 : Faire attention au joint d'étanchéité lors de la pose de l'actionneur d'embrayage
