Federbeinstützlager / Suspension strut support mount / Palier de support de la jambe de force /

Art.-Nr. 87-033-A, 87-137-A, 87-386-A, 87-618-A, 87-667-A, 87-720-A, 88-758-A, 88-780-A, ...

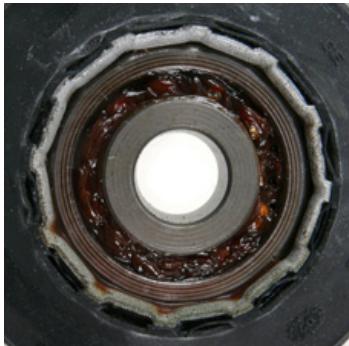
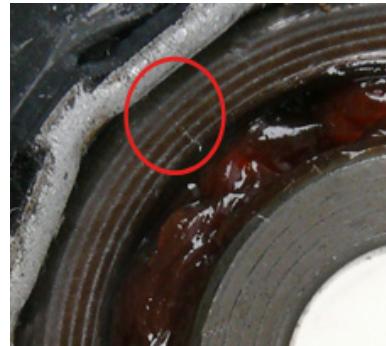
The ball bearing installed in the suspension strut support mount may appear to be moving roughly when it is turned. This is due to the cracking of the outer ring during production and impairs neither function nor service life of the ball bearing.
