# BARRA AXIAL OPEL VECTRA EJE TRASERO

INFORMACIÓN TÉCNICA N° 1057

| Opel | Vectra B |

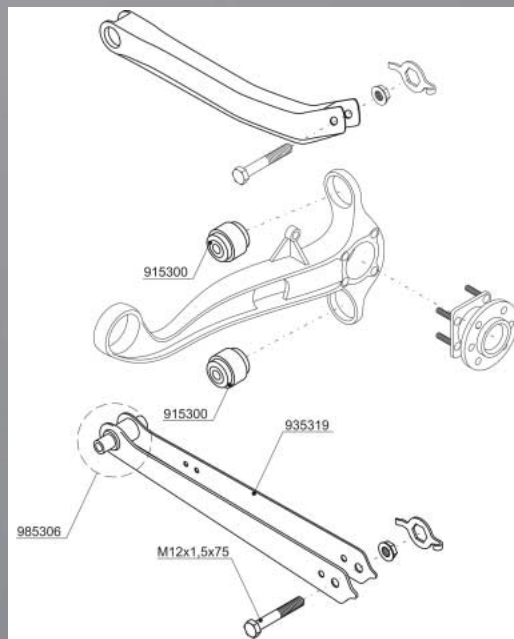
Imagen 1: Barra axial Opel Vectra eje trasero

Las grietas y las roturas suelen ser el motivo de la avería de las barras axiales traseras inferiores del Opel Vectra B. El origen de las mismas está, la mayor parte de las veces, en la corrosión de las barras junto con articulaciones esféricas de movimiento difícil o encasquilladas en el lado de la rueda.

Si, en la reparación, sólo se sustituyen las barras sin la articulación, se mantiene el origen de la avería y las nuevas barras, bajo determinadas circunstancias, se averiarán prematuramente con el mismo cuadro de características de la avería.

Al sustituir la barra transversal, sustituya también la articulación esférica. ¡Respete las indicaciones del fabricante del vehículo!

Por este motivo, al sustituir los ejes axiales, se debe sustituir también la articulación esférica de la barra a sustituir (artículo RUVILLE 915300). La otra articulación integrada en el lado de la rueda debe ser comprobada por si presenta movimientos difíciles y, en su caso, debe ser sustituida.

Para contrarrestar aún más la problemática de la corrosión, RUVILLE ofrece la barra en zincado de alta calidad, frente a la versión estándar generalizada en el mercado.
