# REPARATURLÖSUNG FÜR DIE ACHSZAPFEN DER PSA-HINTERACHSE

TECHNISCHE INFO NR. 1106

Peugeot	106, 205, 206, 206CC, 306, 309
Citroen	Xsara, AX, ZX, Saxo

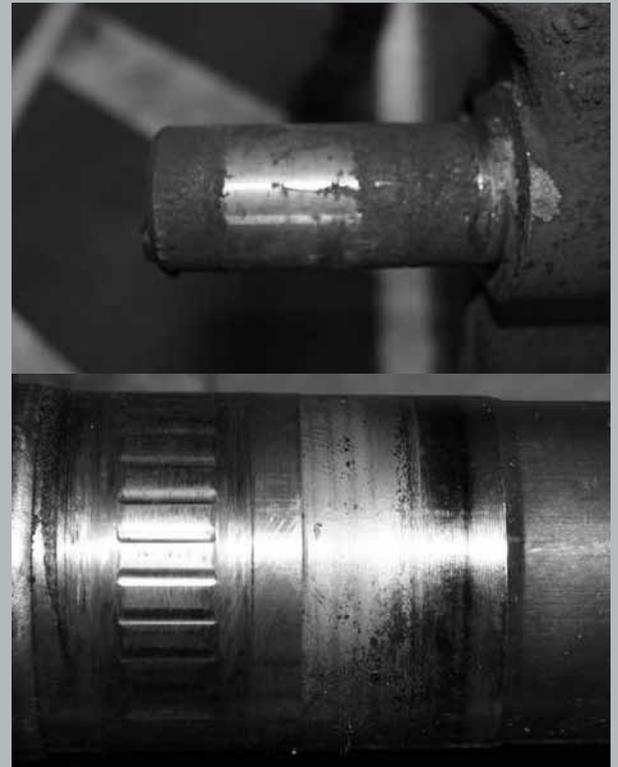
Bei sehr hohen Laufleistungen kann es dazu kommen, dass sich die Wälzlager der hinteren Schräglenker in die Achszapfen einarbeiten.

Desweiteren werden bei überwiegendem Stand der Fahrzeuge die Dichtungen nicht ausreichend geschmiert, so dass Wasser eindringen kann und somit die Achszapfen stark korrodieren (Bild 2) und die Lager zerstört werden.

Bild 2: Schadensbilder

Derart beschädigte Achszapfen und Lager führen zu Betriebsgeräuschen im Achsbereich und einer Schiefstellung der Hinterräder. Fahrzeuge mit diesem Schadensbild sind nicht verkehrssicher und fallen durch die Hauptuntersuchung.

RUVILLE hat sich dieser Problematik angenommen und ein Spezialwerkzeug (Bild 3) entwickelt, mit dessen Hilfe nun ein Austausch der Achszapfen vorgenommen werden kann.

Die Zapfen sind Bestandteil eines umfassenden Reparaturkits (Bild 4), der eine wirtschaftliche Instandsetzung ermöglicht.
