Indicazioni per il montaggio della pompa per refrigerante WPS3025 per BMW 135i, 335i, 535i, 640, 740i a partire dal model year 2007

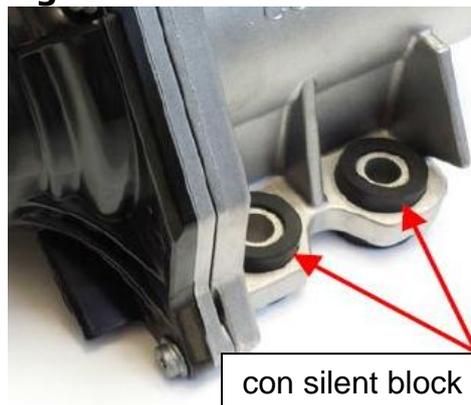
Fig. 1

La pompa elettrica per refrigerante rimossa può essere dotata nei 3 punti di fissaggio (fig. 1) di silent block premontati di cui non è dotata la nuova pompa per refrigerante WPS3025. Le vecchie viti di fissaggio non sono adatte.

Non si possono utilizzare le viti di alluminio rimosse (M8x36), che devono essere sostituite con viti di acciaio più corte (M8x26). A tal fine si utilizza il kit di montaggio MS50, disponibile separatamente (fig. 3).

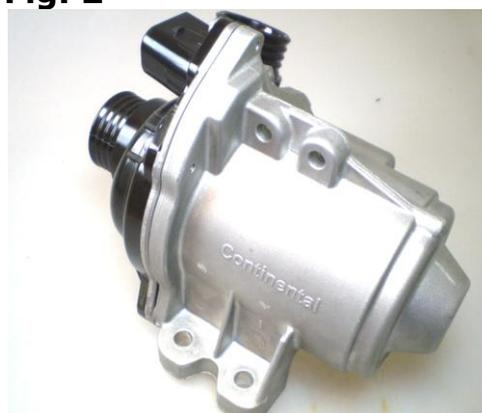
Fig. 2

Il costruttore del veicolo ha optato per questa nuova versione di pompa per refrigerante priva di silent block (fig. 2).
