## Kvačila privrednih motornih vozila:

### Kvarovi, koji nastaju prilikom prijevoza / neispravne manipulacije

Dvolamelno kvačilo

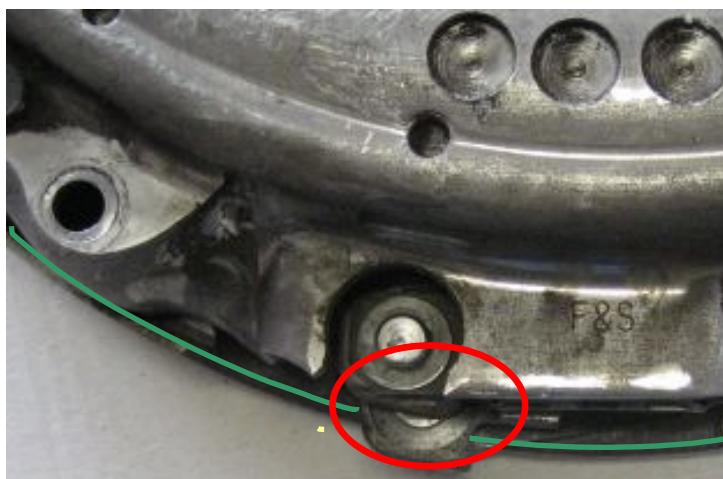
Sl. 1: Oko prelazi vanjski promjer

Mjesto, gdje je oko puklo, samo je po sebi teško uočljivo.

Na sl. 1 se jasno vidi, da oko prelazi preko vanjskog promjera pritisne ploče.

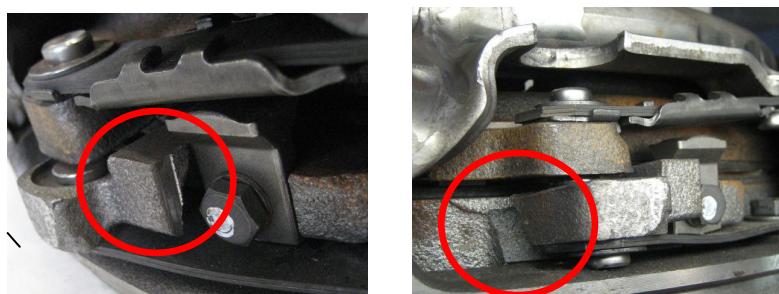
Na sl. 2+3 vide se puknuća.

Sl. 2+3: Puknuća oka umetnutog diska

Ukoliko je pritisna ploča ovako ugrađena mogu nastupiti poteškoće pri odvajanju.

Osim toga može se prilikom rada odlomljeni komad pokrenuti s tangencijalnim lisnatim oprugama centrifugalnom silom prema van i oštetići zvono mjenjača.

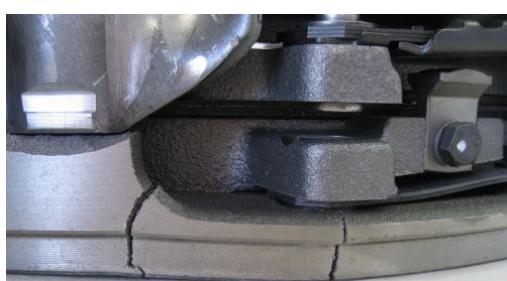
Sl. 4: Puknuti umetnuti disk

Ovako oštećene pritisne ploče ne smiju se nikako ugrađivati, jer inače se mora računati s visokim troškovima kao posljedicom!
