febiEXAKT

Cojinete de brazo oscilante trasversal

N.º febi 31253

N.º de comp. 1K0 407 183 E

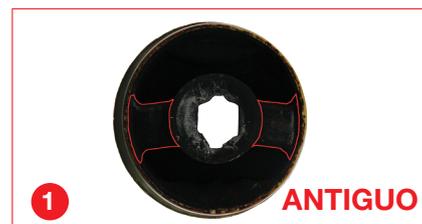
Con frecuencia el fabricante del vehículo coloca cojinetes de brazo oscilante trasversal demasiado finos. Esto reduce además la vida útil en caso de carreteras en mal estado o condiciones meteorológicas adversas. La versión original incorporada (n.º de comp. 6Q0 407 183 A) tenía dos nervios de caucho (figura 1) que se podían romper en caso de una carga excesiva (imagen 2). Esta variante se ha sustituido y descartado en VW.

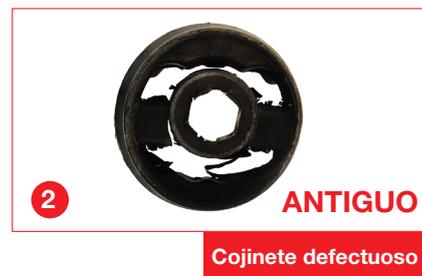
Al conducir se escuchan chasquidos y golpes en el área de los ejes.
