# febiEXAKT

## Silen blok

### febi br. 31253

**VW Polo (9N), Seat Ibiza (6L), Škoda Fabia (6Y/5J)**

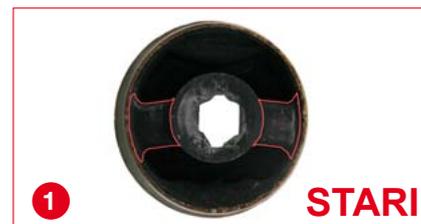
1

Proizvođači vozila često prave silen blokove koji nisu dovoljno otporni. Na skraćanje njihovog veka trajanja utiču i loši vremenski uslovi kao i stanje puteva. Originalna verzija (uporedni br. 6Q0 407 183 A) imala je dva gumena umetka (slika 1), koji bi mogli da puknu pod velikim opterećenjem (slika 2). Ova verzija je izmenjena kod VW.

STARI

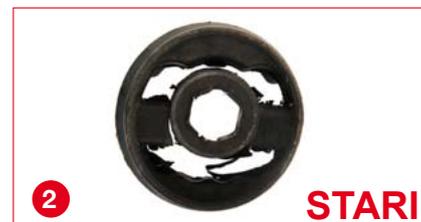
2

STARI

Neispravan silen blok

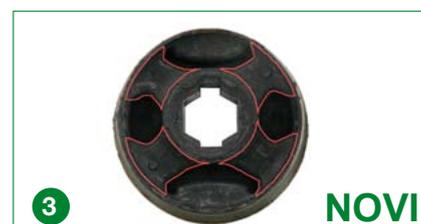
3

NOVI

febi br 31253

febi bilstein preporučuje korišćenje novog silen bloka febi br. 31253 (uporedni br. 1K0 407 183 E). Ojačani silen blok ima četiri gumena umetka i može da izdrži veća opterećenja čak i usled loših vremenskih uslova i loših stanja puteva (slika 3).

Položaj ugradnje silen bloka je izmenjen, o čemu treba voditi računa prilikom ugradnje. Dodatne informacije možete pronaći na priloženom febi Info.
