## Verbindingsstang

passend voor VW Sharan (Vergel. nr. 7M3 411 317C)  
Seat Alhambra (Vergel. nr. 7M3 411 317C)  
Ford Galaxy (Vergel. nr. 1 361 653)

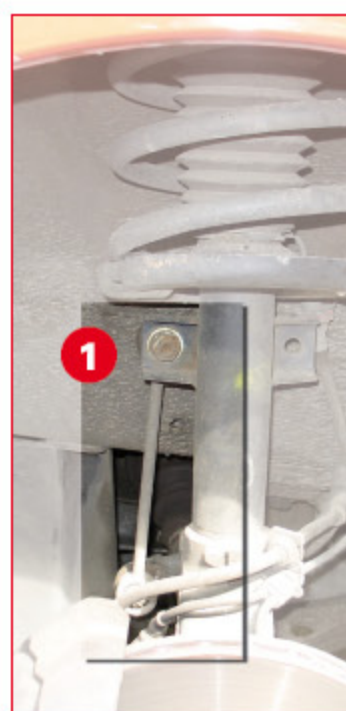
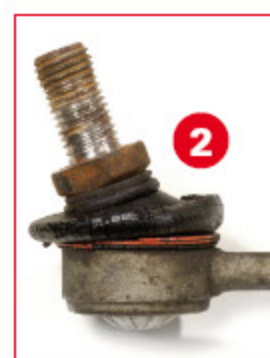
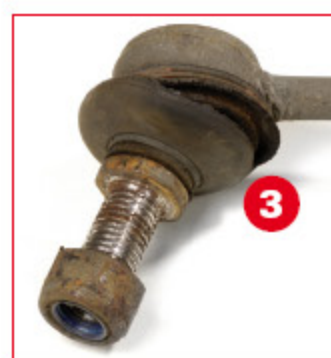
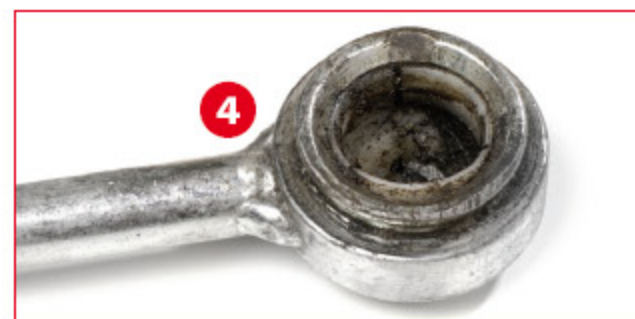
De onderdelen veroorzaken geluiden tijdens het rijden.

Afhankelijk van de constructie is deze verbindingsstang als gevolg van de inbouwpositie in het voertuig (1) onderhevig aan sterke invloeden van buitenaf. Allebei de scharnieren staan bloot aan het opspattend regenwater van natte rijstroken. Als de manchet (2), (3) bijv. door steenslag of strooizout beschadigd wordt, kunnen water en vuil in het binnenste van de scharnieren dringen. Het gevolg is dat het smeervet weggeslagen wordt en dat de kogelbout oxydeert. Het oppervlak van de kogel wordt hierdoor opgeruwd en veroorzaakt een buitengewone hevige slijtage van de kunststof kogelschaal (4), hetgeen een voelbare speling van de scharnieren en de bekende geluiden tot gevolg heeft.
