Retén del cubo de rueda con aro de impulsión ABS

N.º febi 38868

N.º de comp. 204 330 00 60

Para
Mercedes Benz W204, W207 y W172

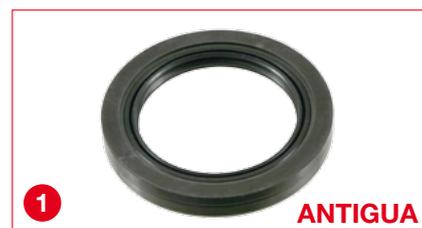
La versión original (OE no. 203 330 0060) del retén no tiene un cuello giratorio (Fig.1). La superficie de la mangueta empieza a corroerse y desgastarse, como resultado la superficie de rodadura del retén presenta irregularidades y finalmente causan su fallo.
