# febiEXAKT

## Uszczelniaacz wału z pierścieniem impulsowym ABS-u

**Nr febi 38868**

**Mercedes-Benz W204, W207 i W172**

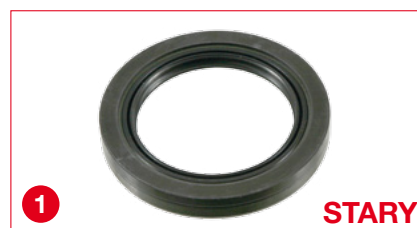
Uszkodzenia powierzchni roboczej na zwrotnicy. Mogą skutkować niewłaściwą pracą uszczelniaacza, w wyniku czego dochodzi do przedwczesnego zużycia łożyska koła.

Poprzednia wersja uszczelniaacza (nr OE 203 330 0060) nie jest wyposażona w pierścień ślizgowy. Ze względów konstrukcyjnych na zwrotnicy stosunkowo łatwo dochodzi do uszkodzenia powierzchni roboczej uszczelniaacza (zużycie i korozja). Podczas wymiany uszczelniaacza lub piasty koła może również zachodzić potrzeba wymiany samej zwrotnicy.
