## Semering osovine sa impulsnim davačem

**febi broj. 38868**

uporedni br. 204 330 00 60

Odgovara za  
**Mercedes Benz modele W204, W207 i W172**

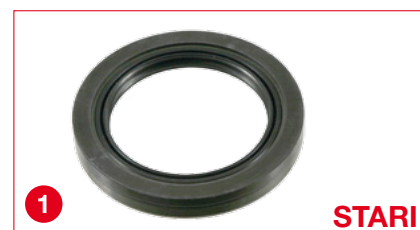
Originalni deo (uporedni broj 203 330 0060) semeringa nema rotirajuću oblogu (slika 1). Kada površina osovine korodira ili kada se istroši, klizna površina postaje nejednaka, što dovodi do otkaza semeringa osovine.
