## Barre a V per autocarri Mercedes Benz

### febi 22350

Rif. comp. 948 350 30 05

Adattabile per:  
**veicoli industriali Mercedes Benz**

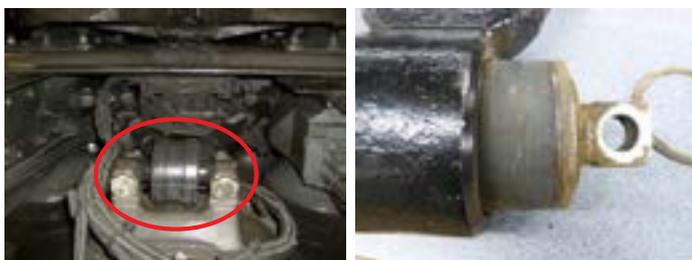
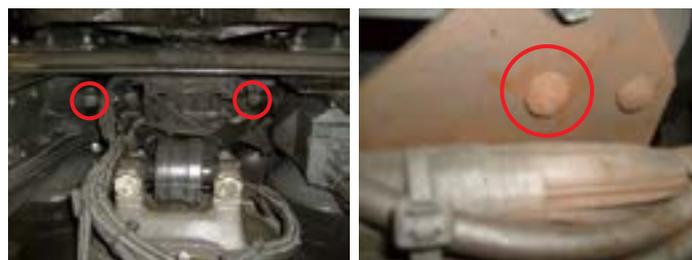
Difetto prematuro del cuscinetto centrale della barra a V

Entrambi i cuscinetti che collegano la barra a V al telaio sono connessi allo stesso tramite piastre di fissaggio (queste ultime fissate direttamente al telaio tramite rivetti).

I suddetti componenti sono fortemente sollecitati in fase di carico scarico e soprattutto sovraccarico del camion stesso così come in condizioni stradali pessime.

Questi carichi possono far sì che i rivetti si stacchino e che pertanto i relativi cuscinetti della barra a V si trovino a dover subire sollecitazioni anormali.

E' sufficiente infatti un seppur minimo gioco per aumentare in maniera esponenziale le forze meccaniche a cui il cuscinetto è sottoposto, arrivando fino a pregiudicarne la bontà strutturale e a renderne necessaria la sostituzione.

Verificate le piastre di fissaggio ed i loro rivetti prima di montare una nuova barra a V. In caso i rivetti siano in cattive condizioni, possono essere tranquillamente sostituiti con bulloni. Tali bulloni bastano da soli a minimizzare il gioco, e riportano il cuscinetto alle normali condizioni di utilizzo. Per una tenuta ottimale dei bulloni utilizzati in sostituzione dei rivetti, febi bilstein raccomanda l'utilizzo dei frenafilletti febi 26709/26710, che impediscono il distacco del bullone dal telaio anche nelle condizioni di utilizzo più ostili.
