# febiEXAKT

## Защитен маншон за автомобили Scania

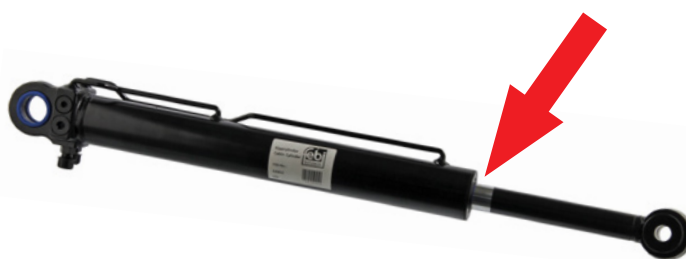
1

При автомобили Scania се случва протичане от уплътнителния пръстен на буталният прът на цилиндъра за вдигане на кабината (сн.1). Освен това има и случаи на силно замърсена хидравлична система.

Sera febi bilstein предлага защитен маншон (сн.4) за горепосочените референции. Поставянето на защитния маншон предпазва достъпа на мръсотията и пръски вода до уплътнителя. По този начин се удължава значително животът на цилиндъра и другите компоненти на хидравличната система за повдигане на кабината. Инструкцията за поставянето на защитния маншон се прилага и към петте цилиндъра за повдигане.
