# febiEXAKT

## Capuchon de protection: Scania

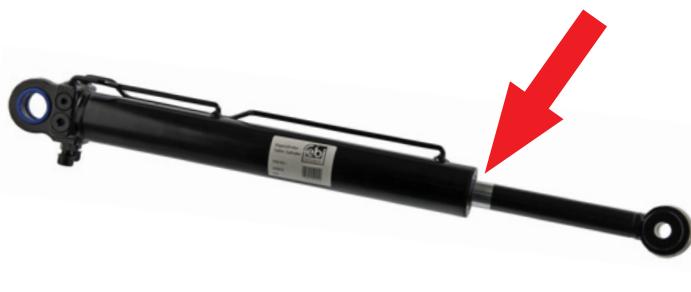
Des fuites au niveau de la bague d'étanchéité de la tige de piston de vérin de relevage de cabine (figure 1) se sont produites sur les véhicules Scania. En outre, quelques systèmes hydrauliques ont été fortement contaminés.

Le contact de la crasse en conjonction avec l'eau et le vérin est la cause de la fuite de la bague d'étanchéité et des dommages de la tige du piston (figure 2). Ainsi la bague n'est plus étanche, ce qui entraîne d'une part la fuite d'huile hydraulique et d'autre part laisse pénétrer la saleté et l'humidité dans le vérin hydraulique (figure 3) et donc contamine tout le système de basculement de cabine.

febi bilstein offre désormais un capuchon de protection (figure 4) avec les références mentionnées ci-dessus. Le montage du capuchon de protection empêche le contact de la saleté et les projections d'eau d'accéder directement au niveau du joint. Ainsi, la durée de vie du vérin de basculement et les autres composants du système hydraulique de la cabine sont considérablement élargis. Un mode d'emploi d'installation du capuchon protecteur est attaché aux cinq vérins d'inclinaison.
