## Soluzione completa per Ford Mondeo 1 + 2!

### Kit riparazione supporto stabilizzatore con fascetta febi 27400

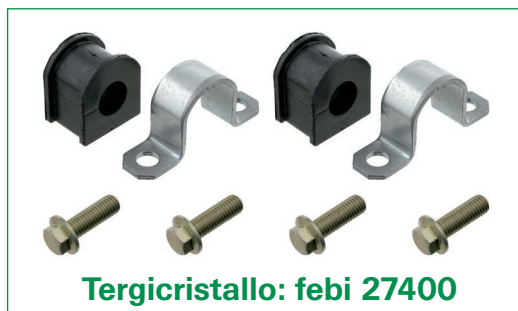
A causa di una modifica costruttiva del supporto della barra stabilizzatrice anteriore da parte del fabbricante del veicolo esistono problemi di montaggio del supporto stabilizzatore (febi 21855). La forma in precedenza semitonda è stata modificata, come anche nell'originale, in una forma dritta (si veda la foto 3).

Vecchio

Nuovo

Di conseguenza si rende necessario sostituire anche la fascetta (febi 27355). Per poter garantire una riparazione professionale i supporti della barra stabilizzatrice dovrebbero essere sempre sostituiti in coppia.
