febi 33044

Motores Opel 2.0 Turbo e 2.2 gasolina

Referência OE 4807 839

Tensor de corrente

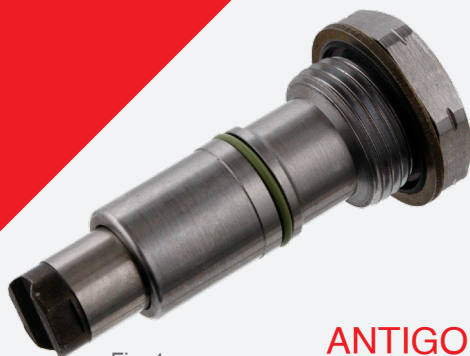
Fig. 1

ANTIGO

Apesar de todos os componentes terem sido corretamente instalados, o ruído continua presente (causado pelo alongamento da corrente de distribuição). Caso a corrente de distribuição escorregue, o motor sairá de sincronismo impossibilitando o correto funcionamento e, no pior caso, pode originar graves danos no motor. Isto afeta os motores Z22YH e Z22SE.

Bloqueio do tensor da corrente. A versão original (ref. OE 0636549) do tensor de corrente tinha um O-ring verde e uma anilha com revestimento de borracha (ver Fig. 1). O fabricante do veículo instalou esta versão nos motores acima mencionados. Desde o modelo do ano de 2009 que os veículos têm sido equipados com um tensor de corrente modificado.

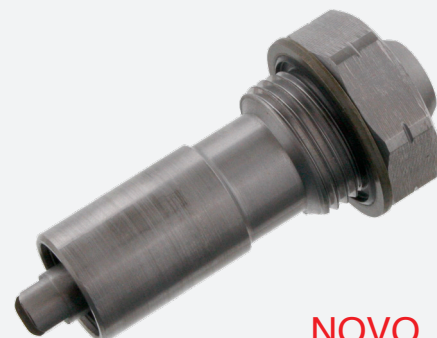
Fig. 2

NOVO

A febi recomenda apenas a utilização do novo tensor de corrente 33044 (ref. OE 4807 839). Este é fornecido com uma anilha metálica com revestimento de borracha (ver Fig. 2). O novo tensor assegura a sincronização perfeita do motor.

Recomenda-se a instalação de uma nova corrente de distribuição (febi 33043; ref. OE 5636 396) ao substituir o tensor de corrente. Ambos os componentes estão incluídos nos kits de corrente febi 33042 (compatível com Z22YH) e febi 33045 (compatível com Z22SE)!

NOTA SOBRE MONTAGEM Para evitar que a corrente de distribuição salte quando o motor está a funcionar, o tensor de corrente apenas deve ser instalado depois de instalada a corrente. Por favor consulte as informações em anexo para mais detalhes.
