febi 39730, 39547

Vauxhall, Opel, Saab, Fiat, Alfa Romeo
vari modelli. Motori 1.9 Diesel

Collettore di aspirazione e attuatore

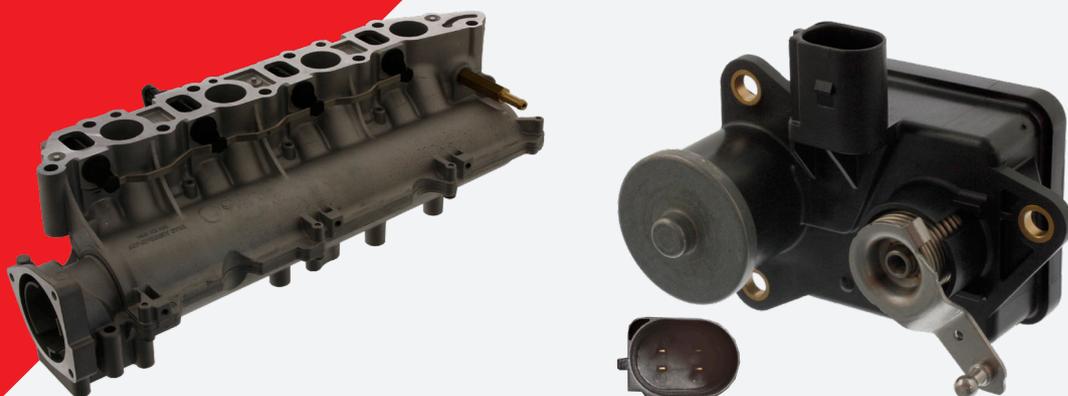
Scarse prestazioni del motore, veicolo in modalità limp-home, malfunzionamento dell'attuatore a spinta vortice e spia di gestione del motore accesa.

Col tempo le alette a spinta vortice del collettore di aspirazione spesso si usurano o iniziano ad appiccicarsi. Ciò è dovuto all'accumulo di depositi di carbonio causati da cattiva combustione, frequenti viaggi brevi e ventilazione difettosa del carter.

Sostituire il collettore di aspirazione difettoso (febi 39730). Si consiglia inoltre di sostituire l'attuatore (febi 39547), poiché si tratta di un componente intelligente ad autoapprendimento. La vecchia unità, che si era adattata al collettore di aspirazione usurato, non sarebbe in grado di riadattarsi.
