febi 40308

Audi, VW, Seat und Škoda 1,6 TDI
und 2,0 TDI Motoren mit Common-
Rail-Einspritzsystem

Vergl. Nr. 03L 903 137 T S1

Keilrippenriemensatz

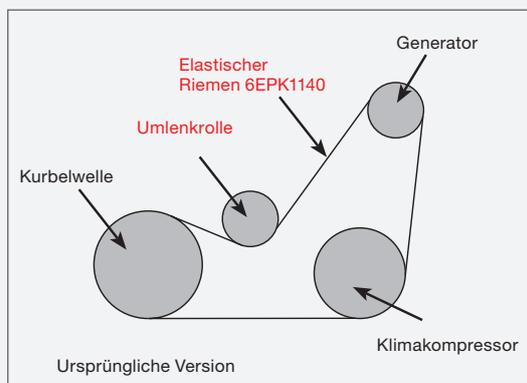
Die ursprüngliche Version des Nebetriebs wurde über den elastischen Keilrippenriemen und die Umlenkrolle angetrieben (Bild 1). Um die Laufeigenschaften zu verbessern, haben die Fahrzeughersteller eine neue Konstruktion des Nebetriebs entwickelt.
