двигателей Audi, VW, Seat и Škoda 1,6 TDI и 2,0 TDI с системой впрыска Common-Rail

Cp. № 03L 903 137 T S1

Ремкомплект привода генератора

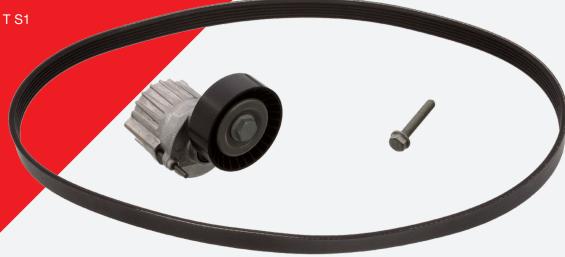
Эластичный поликлиновой ремень 6EPK1140 больше не поставляется для вышеперечисленных двигателей. Новый ремень 6РК1070 невозможно просто установить вместо него.

Первоначальная версия привода вспомогательных агрегатов была оснащена эластичным поликлиновым ремнем и направляющим роликом (рис. 1). Чтобы улучшить ходовые качества, автопроизводитель разработал новую конструкцию.

Измененная конструкция оснащена вместо эластичного ремня и направляющего ролика новым ремнем и натяжным роликом (рис. 2). По этой причине febi предлагает, наряду с отдельными компонентами, также и комплект (febi № 40308), который включает в себя не только ремень (febi № 37533) и натяжной ролик (febi № 27618), но и болт крепления ролика.
