## Le remplacement de la pompe à eau du Transporter IV de VW

Concerne les moteurs Otto ACU, AEN, AET, AEU, APL, AVT jusqu'au modèle 02/2000

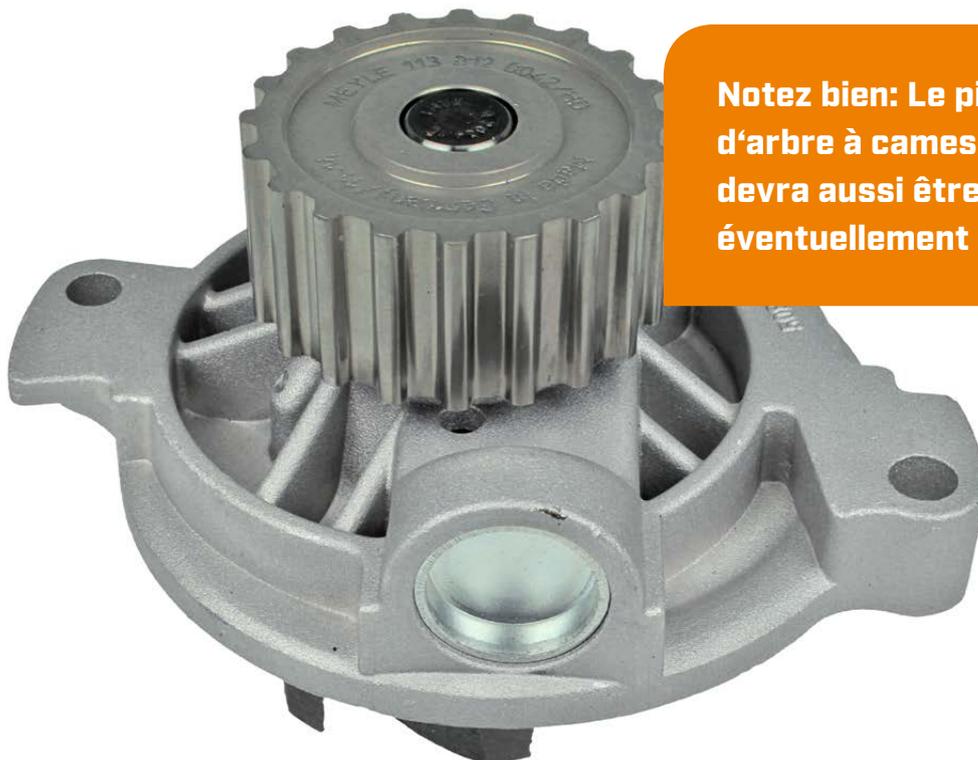
MEYLE N° 113 012 0042/HD

Si la poulie à courroie crantée de la pompe à eau démontée possède 18 dents, il faut alors remplacer aussi le pignon d'arbre à cames par la nouvelle version (N° de réf. 023 109 111 D) lors du montage de la nouvelle pompe à eau à 20 dents (MEYLE N° 113 012 0042/HD)

En changeant la poulie à courroie crantée, la courroie de distribution se laisse difficilement monter

**Notez bien: Le pignon d'arbre à cames devra aussi être éventuellement remplacé**
