SWAG 30 10 3078

Aplicações:
Modelos Audi, Seat, Skoda,
Volkswagen
Motores 1.6 & 2.0 TDi

Bomba de água

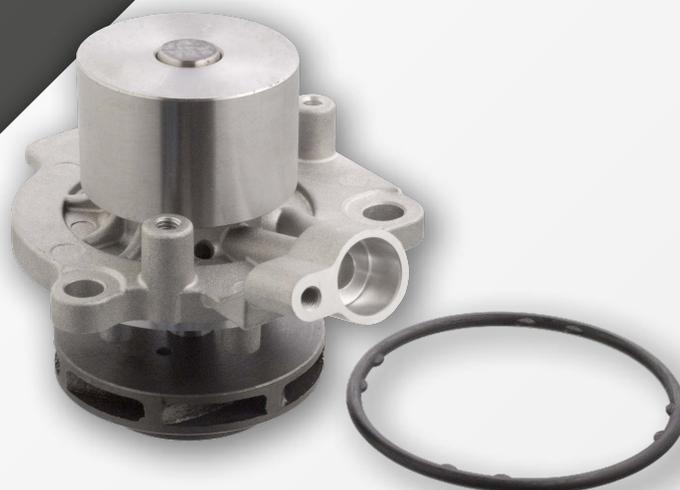
Sobreaquecimento do motor, temperatura do líquido de refrigeração acima de 110 °C e fraco desempenho do sistema de climatização interior do veículo. Códigos de avaria relativos ao sistema de refrigeração registados na unidade de controlo do motor.

A bomba de água aplicada nestes veículos possui um colar controlado pela ECU, que interrompe o fluxo do líquido para tornar o motor mais eficiente termicamente. No entanto, o colar pode ficar bloqueado ou o atuador de plástico pode partir ou desencaixar do veio.

Certifique-se que o motor está frio e, em seguida, remova o tampão do reservatório do líquido de refrigeração. Desconecte o tubo pequeno que está na parte superior e encaminhe a saída do tubo para o bocal do reservatório. Com o motor ao ralenti, deve verificar-se um pequeno fluxo de líquido de refrigeração. O fluxo deve aumentar em função da rotação do motor. Se o fluxo não aumentar, significa que a bomba de água está danificada.

Substitua a bomba de água danificada pela febi 103078, bomba de água convencional, que elimina o potencial de falha causado pelo colar. O atuador/solenóide deve ser removido da bomba antiga e instalado na nova bomba. Desta forma o sistema de gestão do motor pode reconhecê-lo. No caso de não aplicar o atuador/solenóide o sistema irá registar o erro.

Encha o circuito de refrigeração com o anticongelante correto e em seguida purgue o circuito. Finalmente, efetue o procedimento de purga do sistema de refrigeração, utilizando o equipamento específico, para expelir todo o ar do sistema.
