# SWAG 40 93 3044

hodný pro:  
benzínové motory Opel 2.0 I Turbo a 2.2 I

## Napínák řetězu

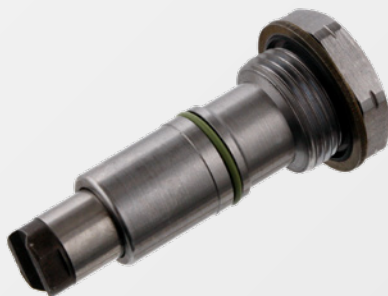
Obr. 1: Starý

Zablokování hydraulického napínáku řetězu. Původní verze (viz č. 0636 549) napínáku řetězu měla zelený O-kroužek a pogumovanou podložku (viz obr. 1). Výrobce vozidel bylo toto provedení montováno do výše uvedených motorů. Od modelového roku 2009 je ve výrobě používán modifikovaný napínák řetězu.

SWAG doporučuje výhradně použití nového napínáku řetězu SWAG 40 93 3044 (viz č. 4807 839). Ten je pod hlavou opatřen pogumovaným kovovým těsnicím kroužkem (viz obr. 2). Tím je zaručeno bezchybné vedení rozvodového řetězu.
