SWAG 40 93 3044

Se monte sur :
Moteurs turbo 2.0l et essence 2.2l Opel

Ref OE. 4807 839

Tendeur de chaîne

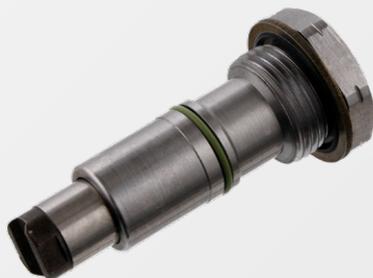
Fig. 1: Ancien

Tendeur de chaîne de distribution bloqué. La version d'origine (réf. OE 0636 549) du tendeur de chaîne avait un joint torique vert et une rondelle à garniture de caoutchouc (voir Fig. 1). Le constructeur de véhicules a monté cette version dans les moteurs indiqués ci-dessus. Un tendeur de chaîne modifié a été utilisé en production à partir des modèles de l'année 2009.
