# SWAG 40 93 3044

Passend voor:  
Opel 2.0 l Turbo en 2.2 l benzinemotoren

## Kettingspanner

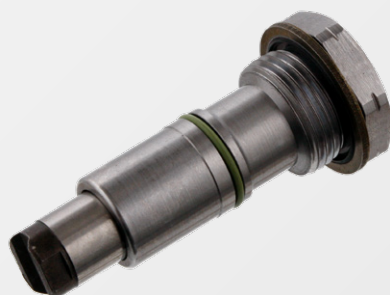
Afb. 1: Oud

Een blokkering van de hydraulische kettingspanner. De oorspronkelijke uitvoering (vergel. nr 0636 549) van de kettingspanner had een groene o-ring en een met rubber geïmpregneerde onderlegging (zie afbeelding 1). Deze uitvoering werd door de voertuigfabrikant in de bovenvermelde motoren gemonteerd. Sinds bouwjaar 2009 werd een aangepaste kettingspanner in de productie ingezet.
