## Οδηγίες αντικατάστασης ρουλεμάν τροχού

**Κατασκευαστής οχήματος:**  
Volvo

**Μοντέλα:** 850, C70, S70, V70 I

Έκδοση 10.2007 (αντικαθιστά το 03.2007)  
**FAG 0001**

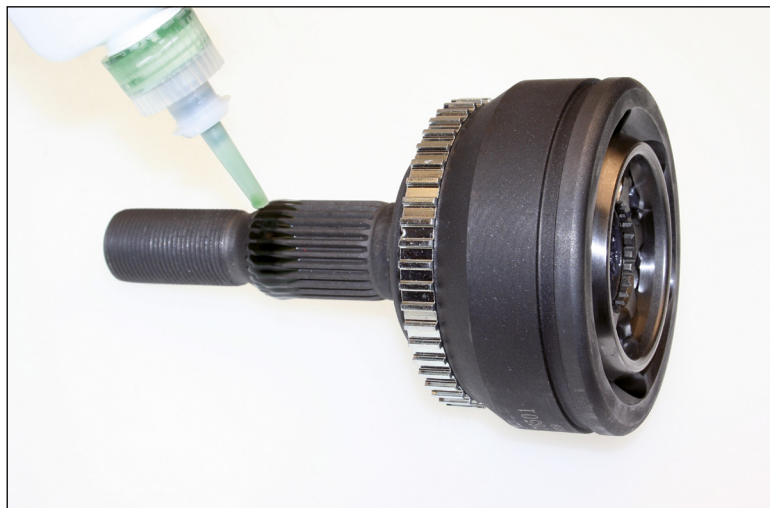
Εικόνα 1

Κραδασμοί και τριξίματα στην περιοχή του μπροστινού άξονα μετά την αντικατάσταση του ρουλεμάν τροχού.

Οι αρθρώσεις του κινητήριου άξονα είναι από τον κατασκευαστή κολλημένες στις πλήμνες.

Μετά την επανατοποθέτηση της άρθρωσης του κινητήριου άξονα χωρίς κόλλα, παραμένει μία ελάχιστη ανοχή (τζόγος) μεταξύ της οδόντωσης πλήμνης/άρθρωσης κινητήριου άξονα.

Κολλήστε την άρθρωση του άξονα με μια κατάλληλη κόλλα μετάλλων π.χ. της Volvo (κωδικός προϊόντος 1161370) στην πλήμνη.

- Καθαρίστε την οδόντωση στην άρθρωση του άξονα και στην πλήμνη.
- Απλώστε την κόλλα γύρω από το εξωτερικό άκρο του πολύσφηνου, δημιουργώντας μία λωρίδα πλάτους **3-4 mm** (βλέπε **εικόνα 1**).
