## SERVICE INFO – FAG 0001

## Pyörienlaakerien vaihto - ohjeet

| Ajoneuvo-<br>valmistajat: | Volvo |
| Malli: | 850, C70, S70, V70 I |

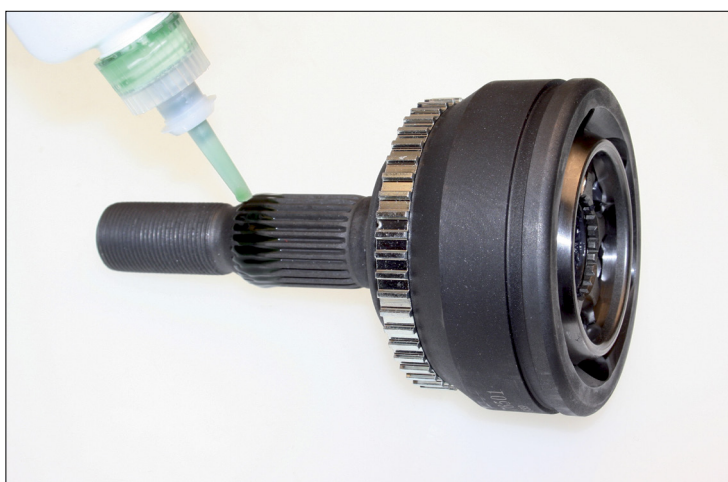
Kuva 1:

Tärinä ja napsahteleva ääni etuakselin alueella pyörän laakerin vaihdon jälkeen.

Vetoakselien nivelet on liimattu pyörän napaan. Vetoakselin uuden nivelen asennuksen jälkeen jää pyörän navan ja vetoakselin hammastuksen väliin minimaalinen välys.

Liimaa vetoakselin nivel sopivalla metalliliimalla - esim. Volvo (til. ro 1161370) pyörän napaan.

- Puhdista vetoakselin nivelen hammastus.
- Levitä tapin urituksen ulkoreunalle liimaa 3–4 mm leveydeltä (ks. kuva 1).
