## SERVICE INFO – FAG 0001

# הנחיות לביצוע בעת החלפת מיסב גלגל/טבור גלגל (נאבה)

| יצרן הרכב: | וולוו |
| דגם: | 850, C70, S70, V70 I |

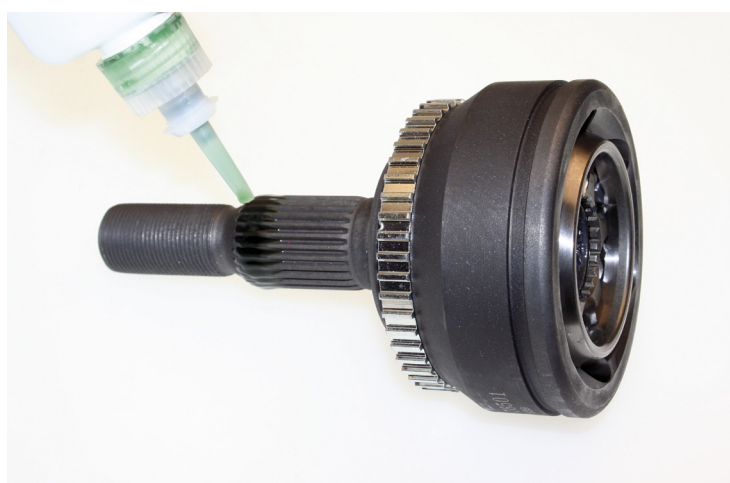
איור 1

רעידות ורעשי נקישא לאחר החלפת מיסב גלגל/טבור גלגל.

הוספת לוקטייט באופן קבוע על שיני ההזחה של הציריה.  
לאחר התקנה חוזרת של הציריה ללא דבק לוקטייט ייתכן ויהיה חופש קטן בין שיני ההזחה שבטבור הגלגל לבין שיני ההזחה של הציריה.

וודא ביטול חופש בין שיני ההזחה באמצעות המצאות דבק לוקטייט מתכת מתאים (כדוגמת לוקטייט מק"ט וולוו 1161370) על שיני ההזחה של טבור הגלגל.

נקה את שטחי שיני ההזחה אשר על טבור הגלגל ועל הציריה.  
מרח שכבת לוקטייט של 3-4 מ"מ מסביב לשפה החיצונית של שיני ההזחה בציריה (ראה איור 1).
